Kaštieľ Coburgovcov v Jelšave

Priebežná správa realizovaných prác v rámci NP Ľudia a hrady

1. Správa/fotodokumentácia za obdobie september 2022 – január 2023

2. Správa/fotodokumentácia za obdobie február – marec 2023

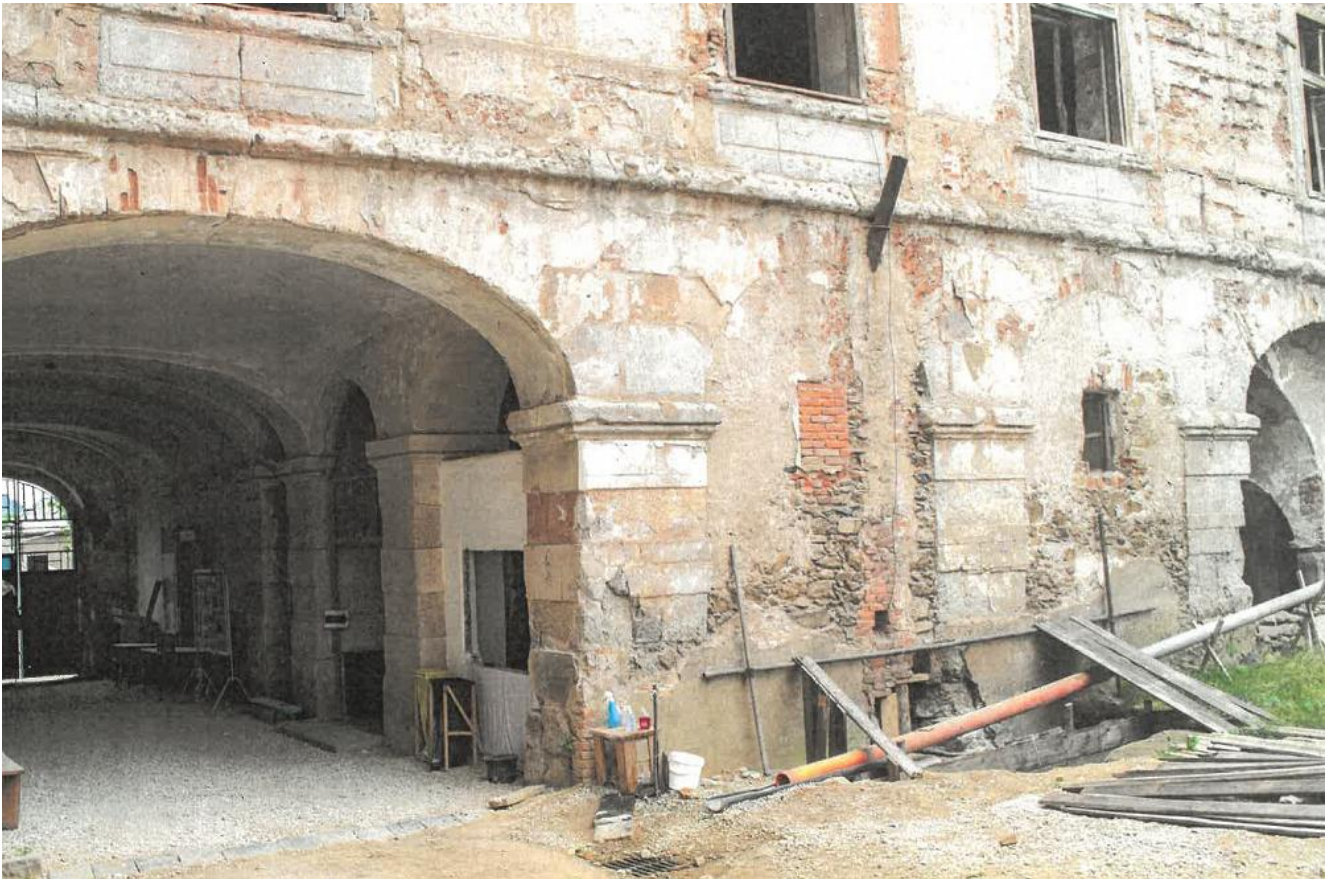
Realizácia zásahu A.1 – osadenie dažďovej kanalizácie, vysprávka a hydroizolácia múrov -
JV dvorová fasáda hlavného krídla
Východzí stav:

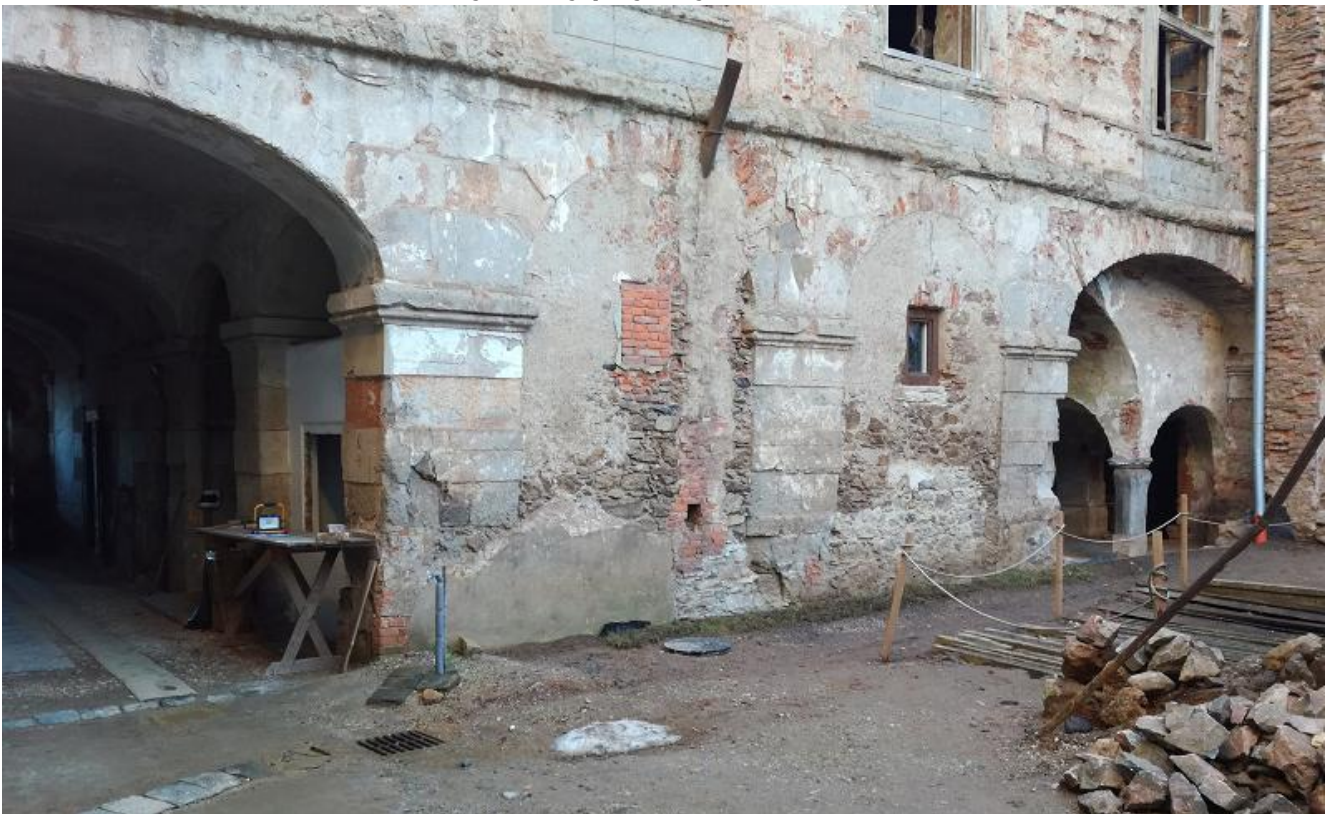
Po realizácii – úsek od vodovodnej šachty po južný roh

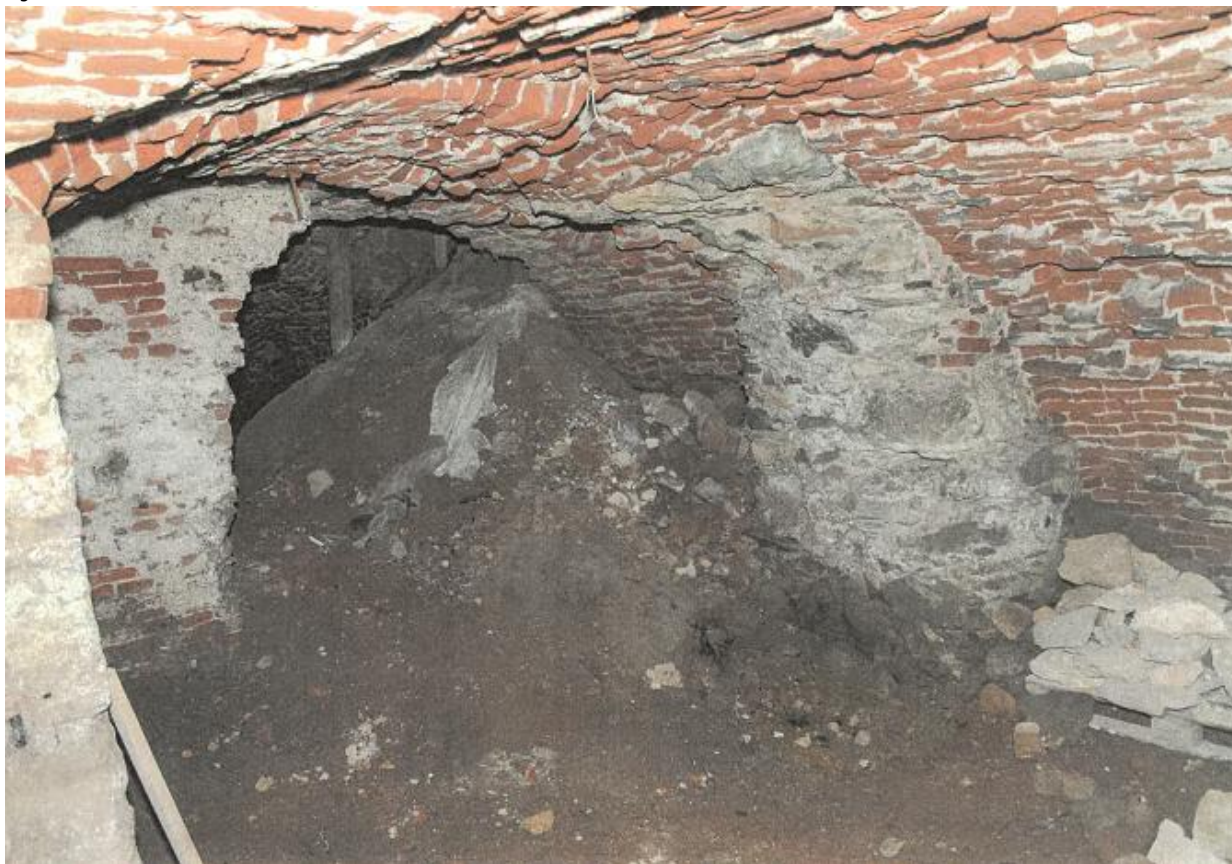
Realizácia zásahu A.2.1 – obnova nosného piliera veže kaštieľa – práce v suteréne.

Východzí stav:

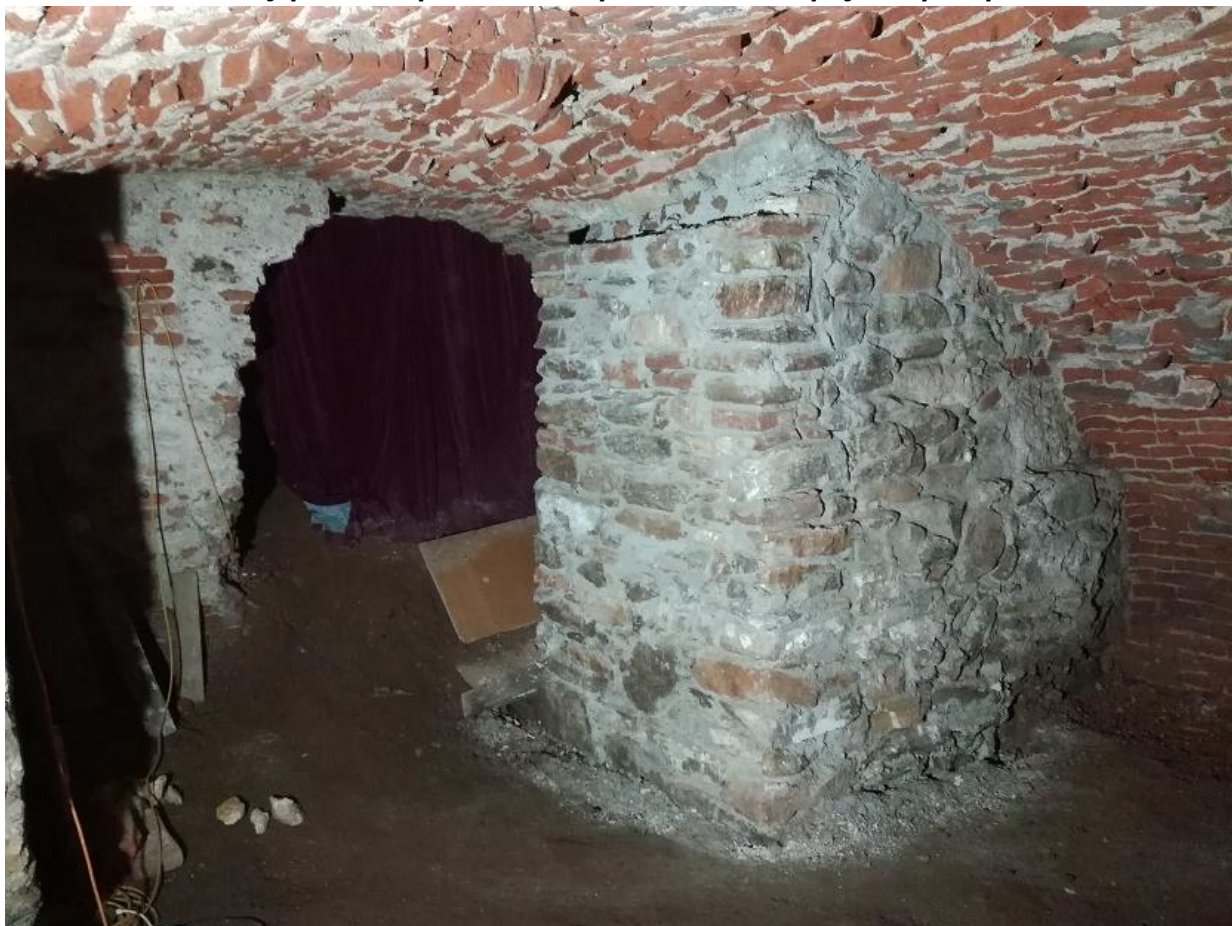
Po realizácii obnovy piliera, s ponechaním priestoru na napojenie pri oprave muriva klenby:

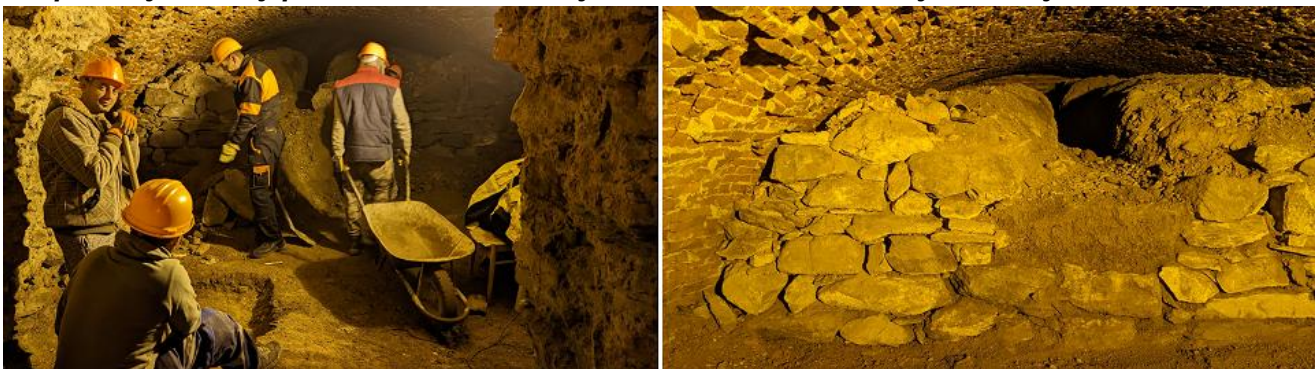
V minulosti nosný pilier rozobratý a použitý na nevhodný zásah, oporný múrik nasucho vyskladaný pre návozy zeminy – po statickej konsolidácii priestoru v suteréne bude pod dohľadom archeológa zemina vyvezená, predpokladajú sa nálezy - ľudské pozostatky z čias 2. sv. vojny.

Pre potreby obnovy piliera veže - stavebný materiál, sa nasucho vyskladaný múr rozobral:

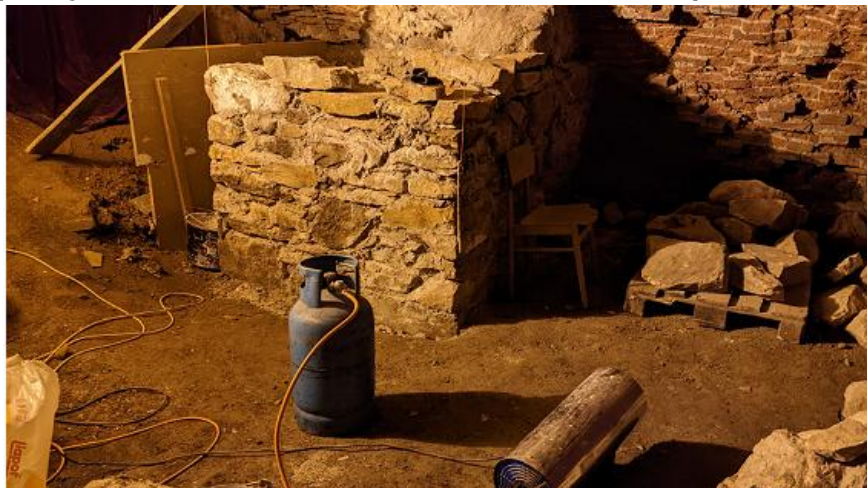
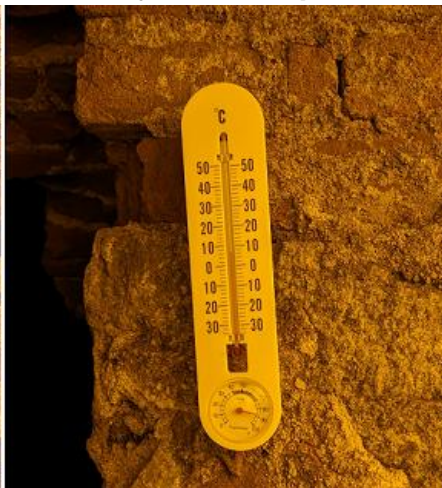
Murovanie v suteréne sa realizovalo s technologickými prestávkami – obtiažne tuhnutie malty, pre vysokú relatívnu vlhkosť vzduchu bolo nutné pravidelné vetranie a vykurovanie priestorov

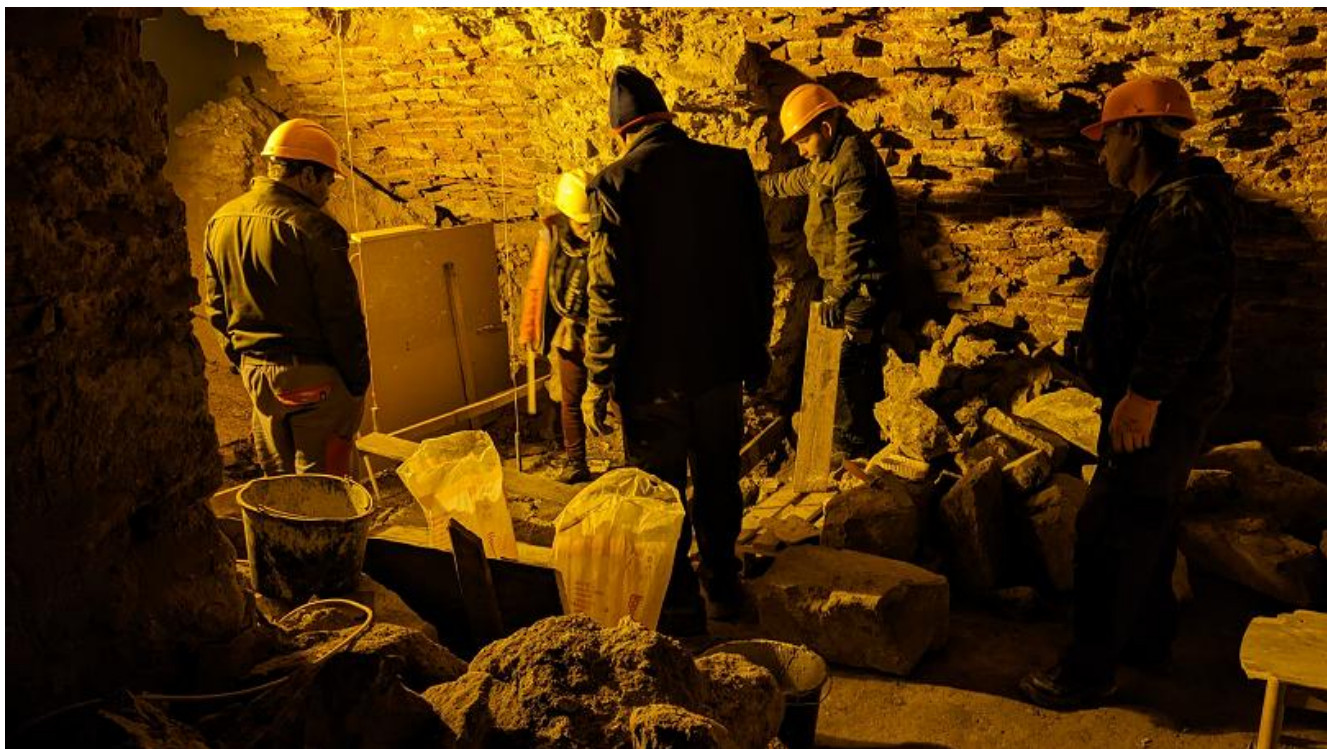
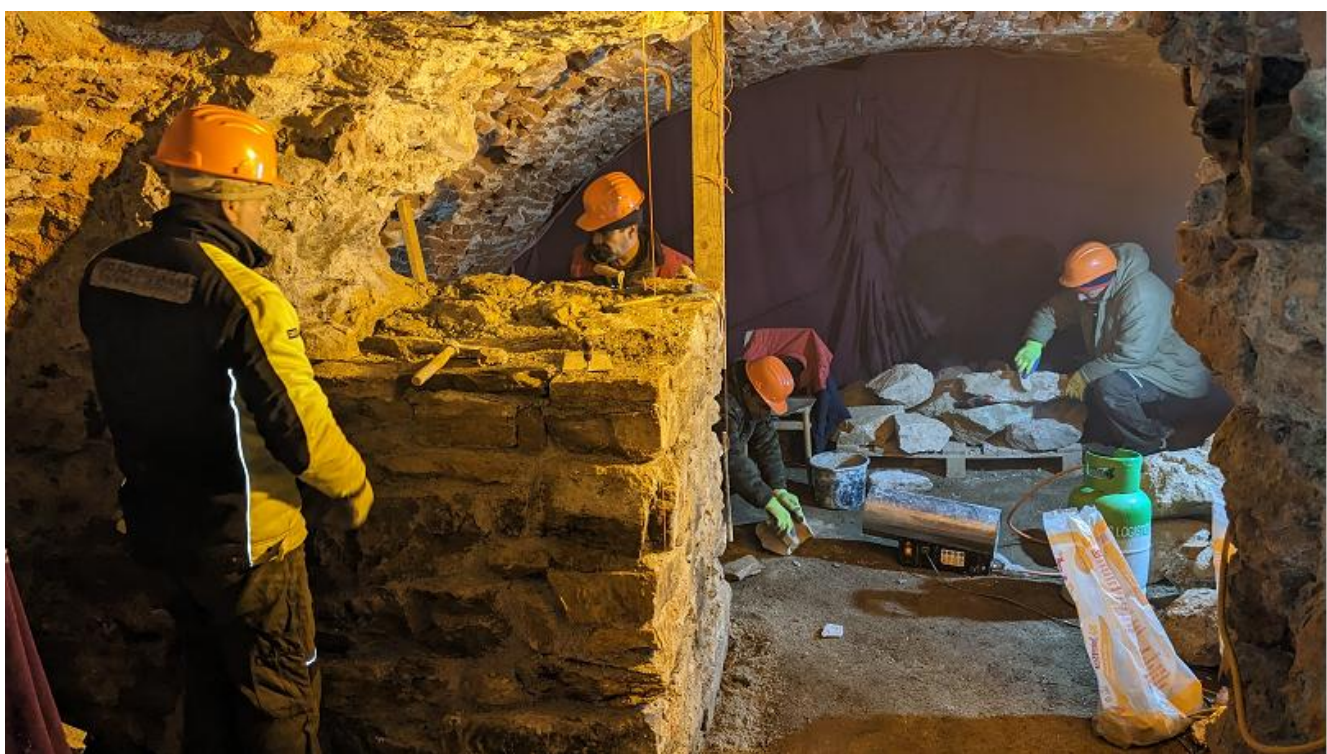
Priebeh realizácie zásahu A.2.1:

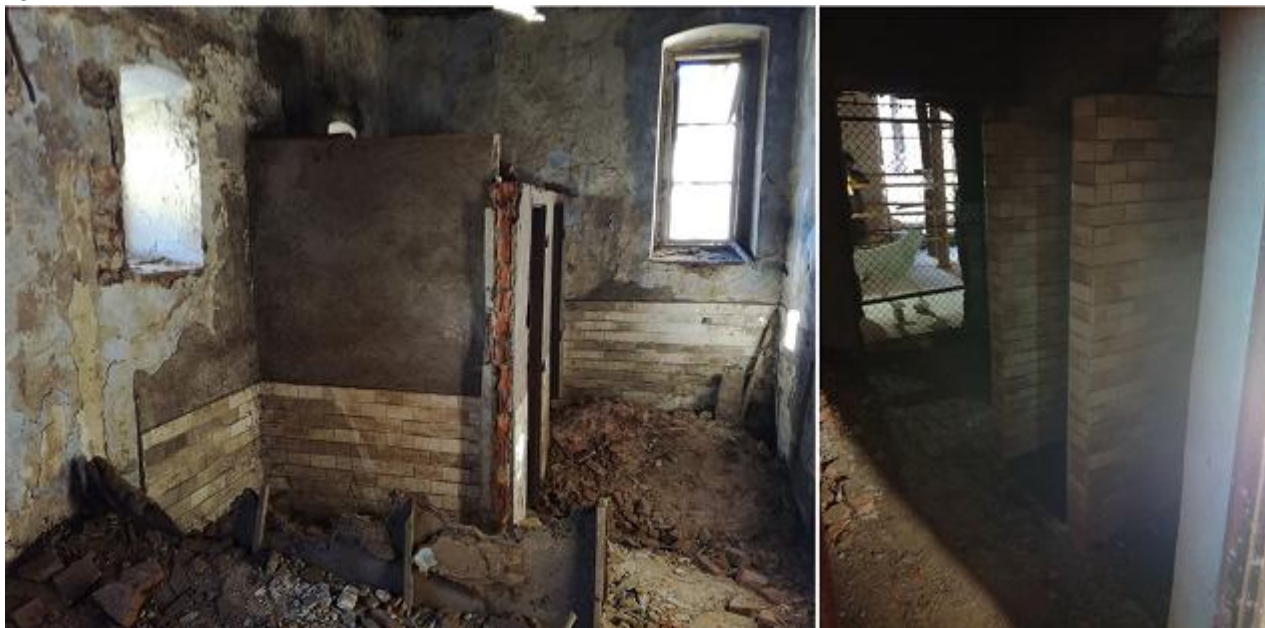
Realizácia zásahu A.3 – odstránenie stropu 1NP/podlahy 2NP a novodobých priečok v inkriminovanej časti JZ krídla, práce na tomto zásahu prebiehajú.

Východzí stav na 2NP:

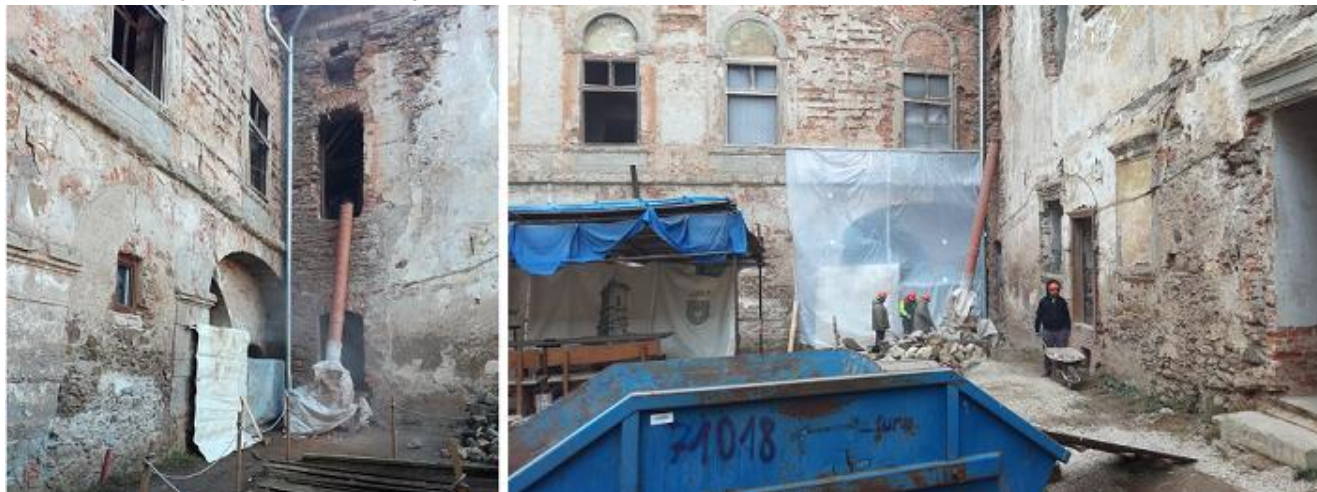
Presun sutiny z 2NP do kontajnera na nádvorí:

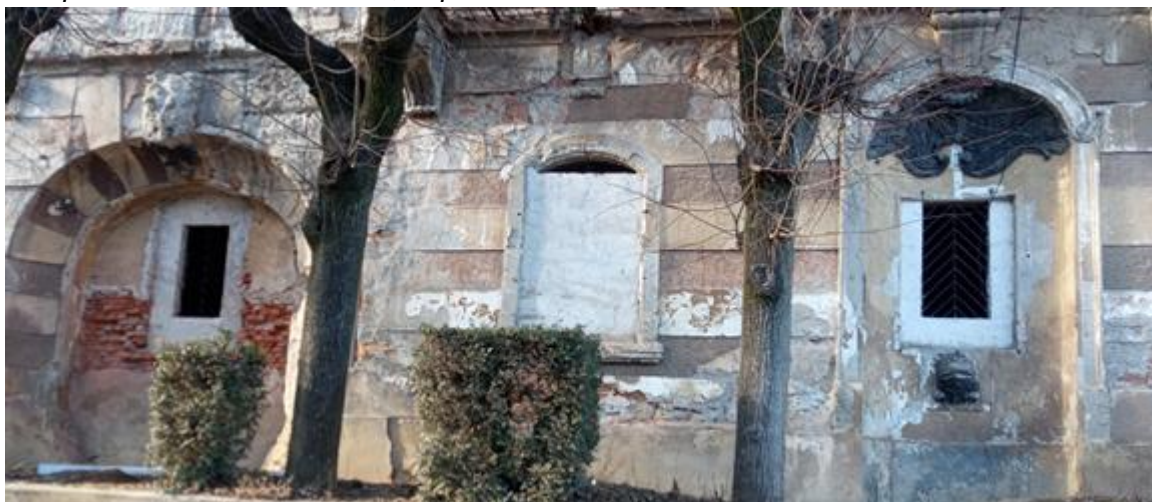
Obnova muriva a omietky – výklenok vľavo, **osadenie okna** – výklenok vpravo, *stav pred začiatkom realizácie, september 2022:*

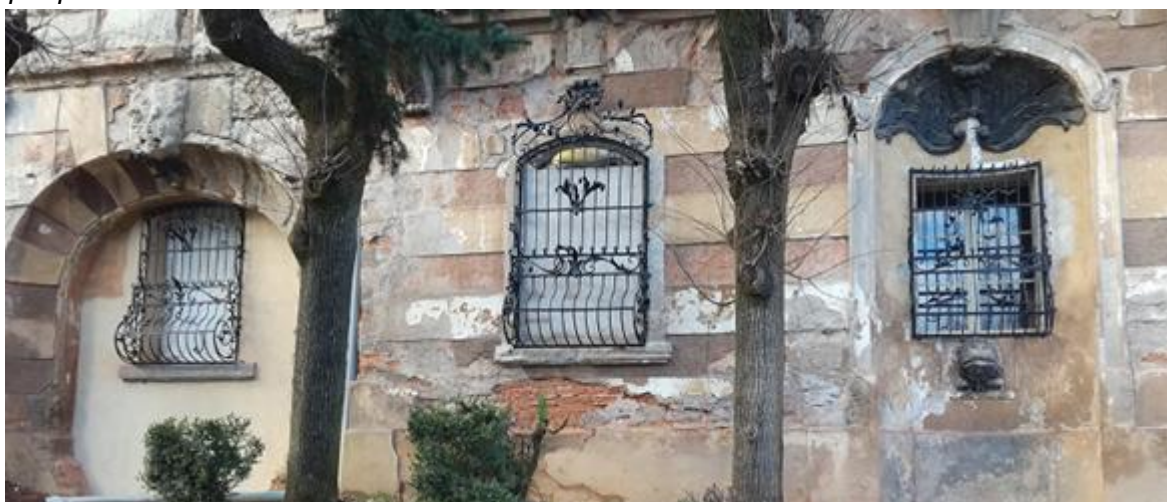
Stav po realizácii, resp. na úpravách okna, parapetu, omietky vľavo sa bude pokračovať v priaznivejšom počasí. **Repas, výroba a osadenie mreží** – realizácia projektu finančne podporeného BBSK v roku 2022:

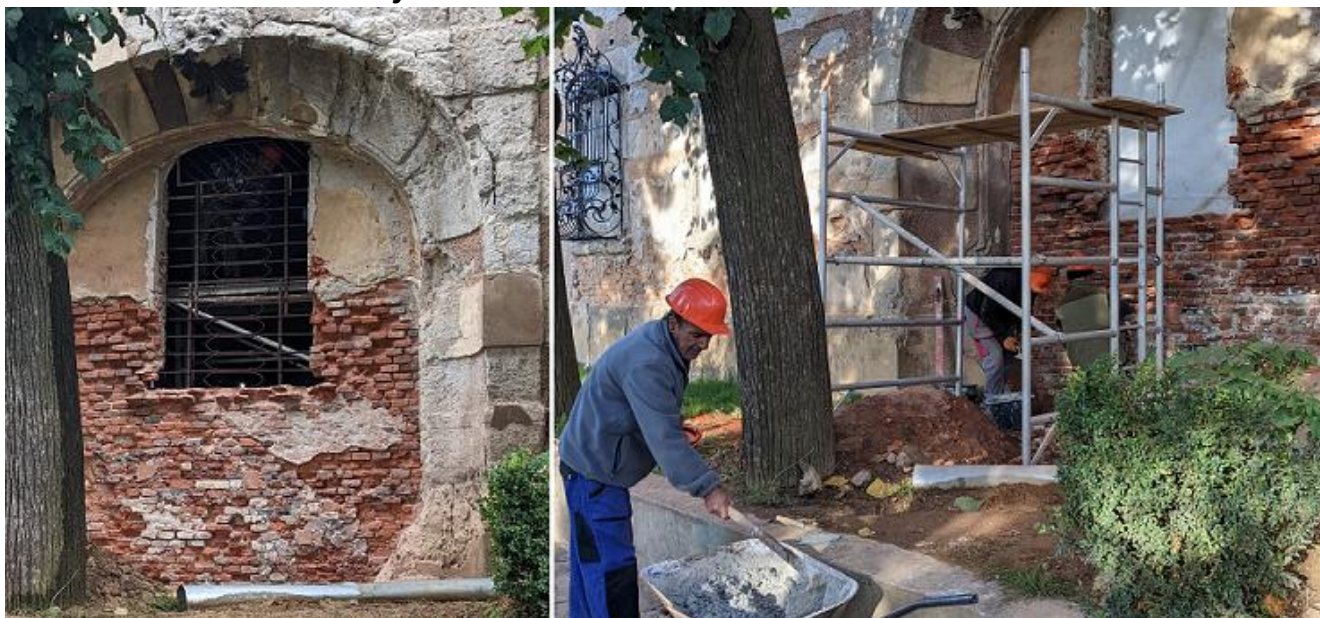
Priebeh na obnove muriva výklenku:

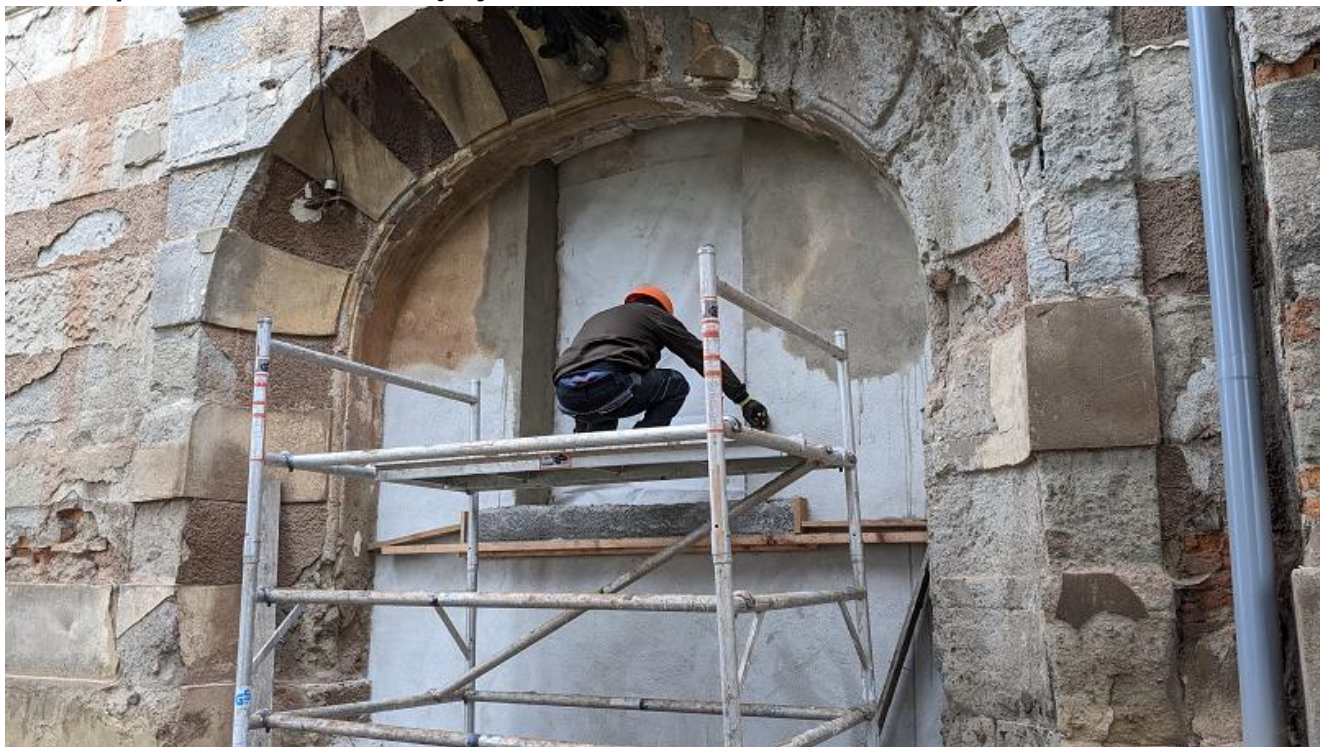
Priebeh prác na obnove omietky výklenku:

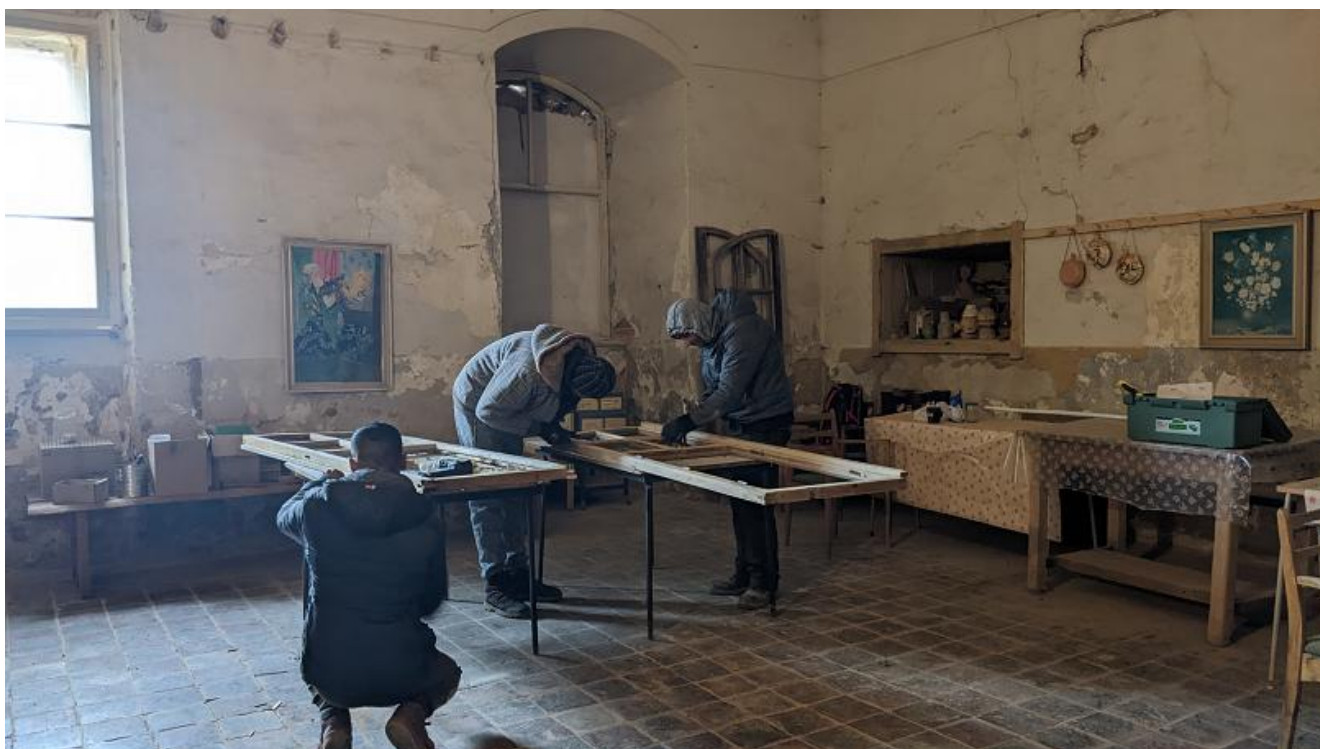
Priebeh prác na obnove rámov pred zasklievaním, náš zámer je postupne všetky zámurovky okenných otvorov na 1NP kaštieľa s osadenými mrežami vybúrať a nahradiť oknami:

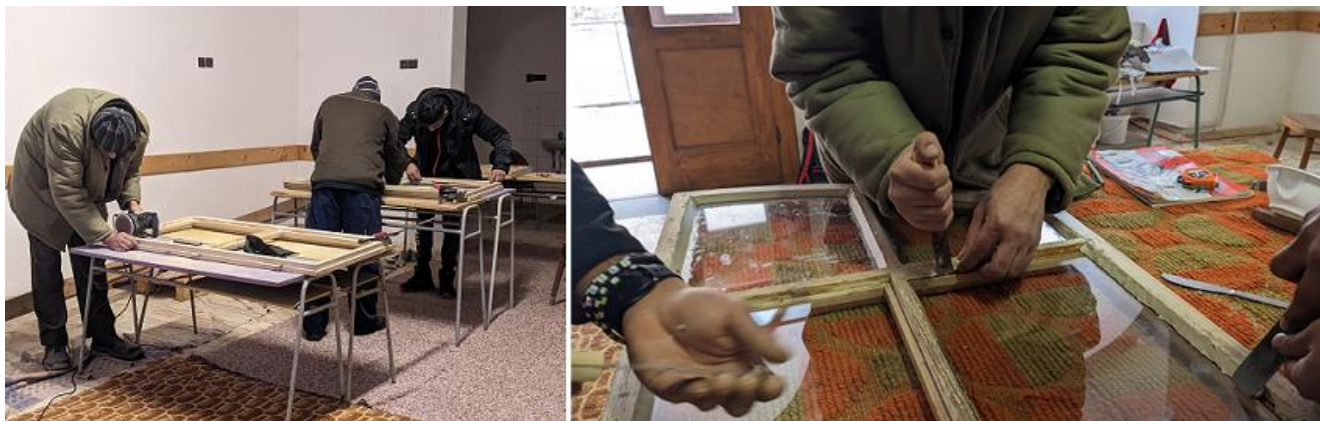
Priebeh prác na obnove rámov a zasklievaní, vysunuté pracovisko stolárskej dielne je priestoroch inej budovy vo vlastníctve mesta:

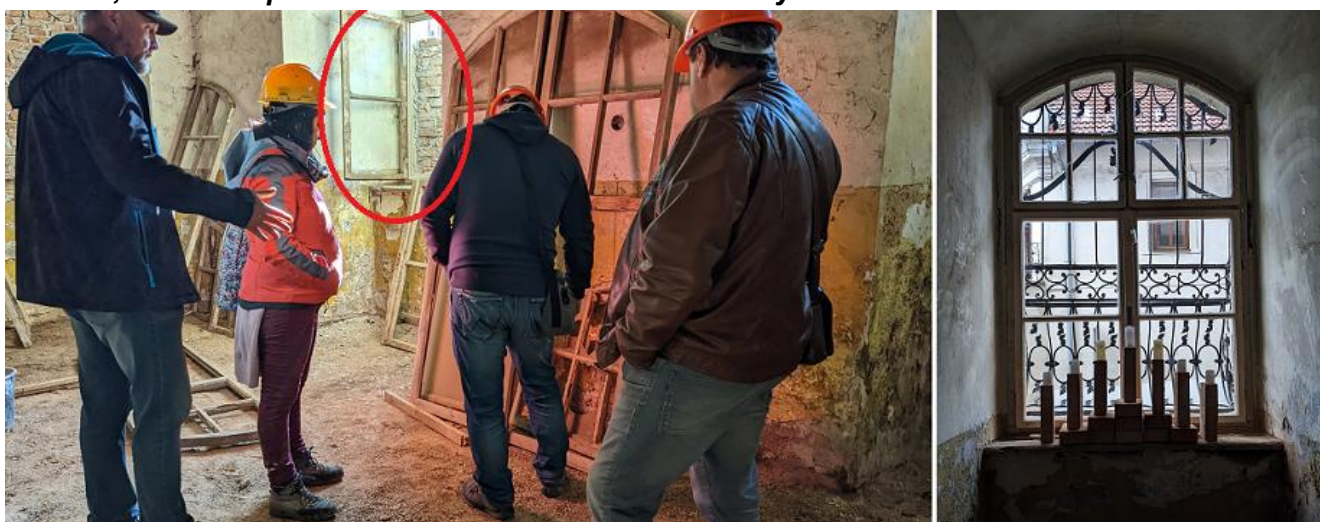
Fotka vľavo: čiastočne zamurované okno, konzultácie počas kontrolného dňa s metodikom KPÚ BB, na fotke vpravo obnovené okno s vianočnou výzdobou:

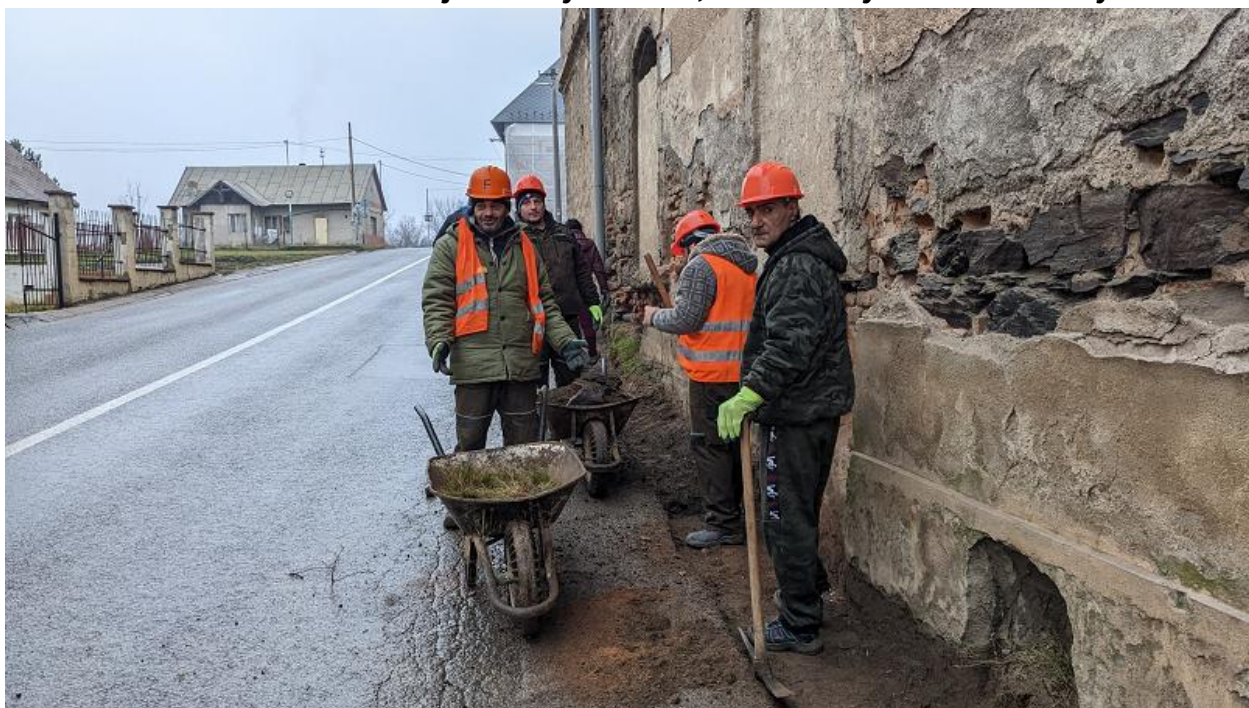
Práce na odvodnení exteriérovej JZ fasády kaštieľa, odvod vody z troch dažďových zvodov:

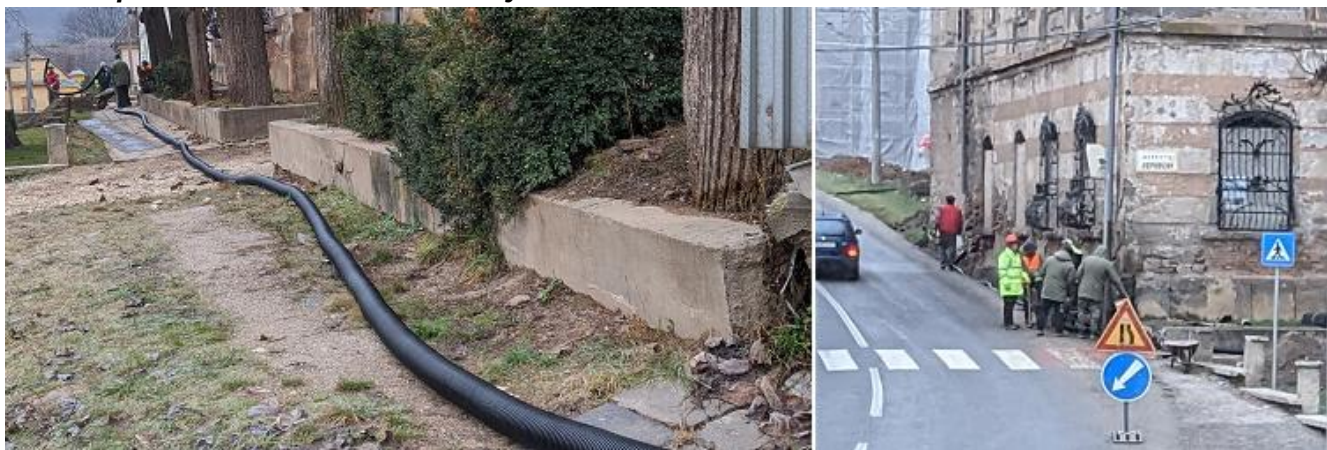
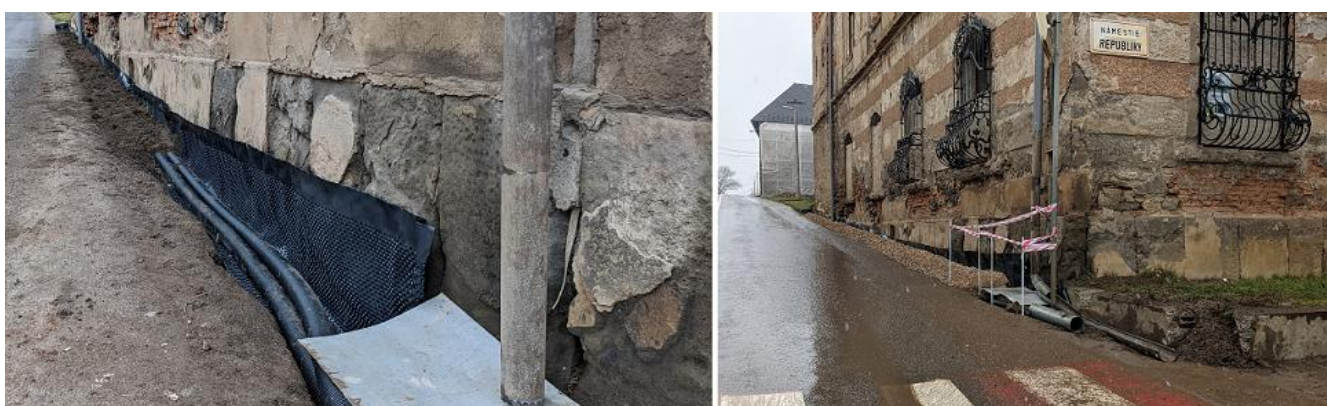
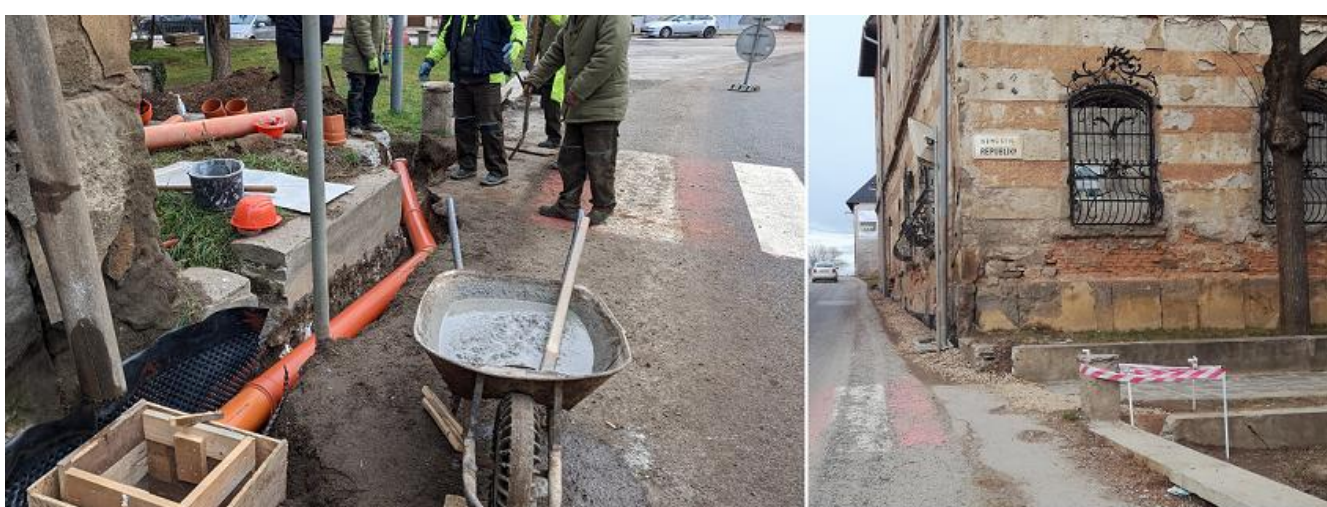
Priebeh prác na odvodnení JZ fasády kaštieľa – exteriér:

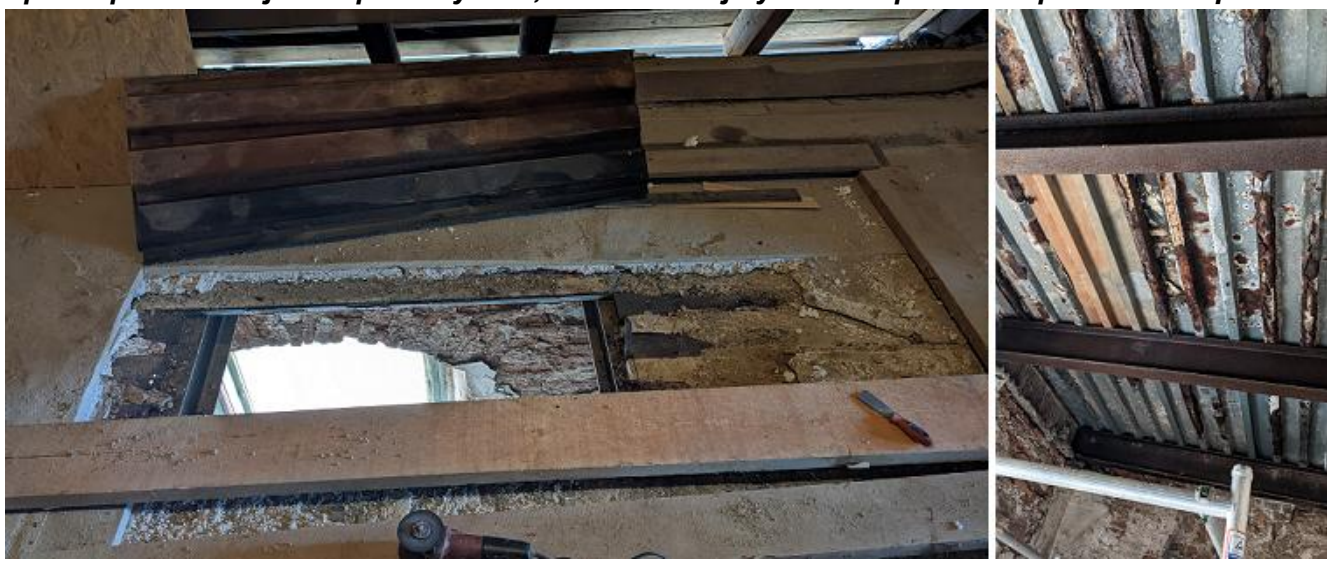
Oprava poškodenej časti podlahy 4NP, bola nutná aj výmena trapézového plechu - strop 3NP:

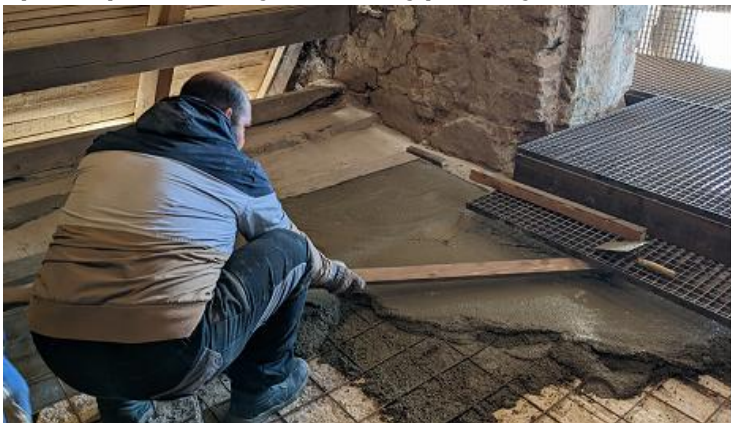
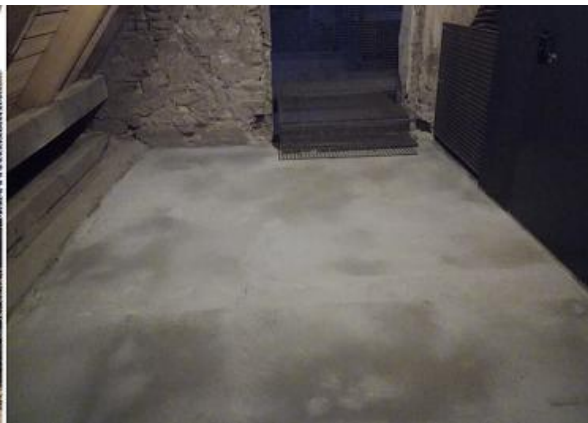
Oprava poškodenej betónovej podlahy na 4NP:

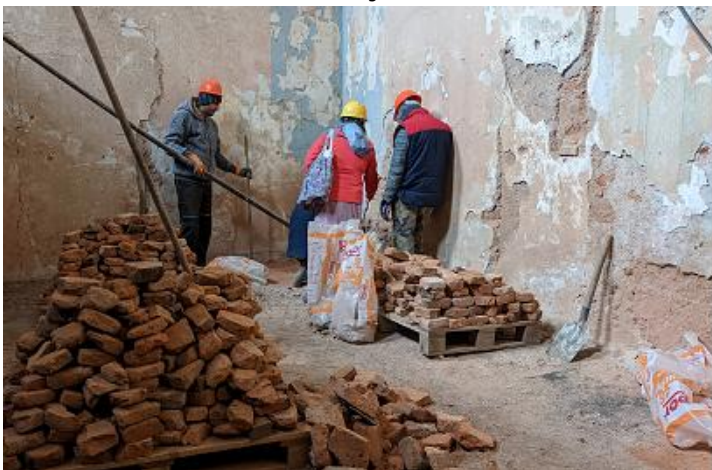
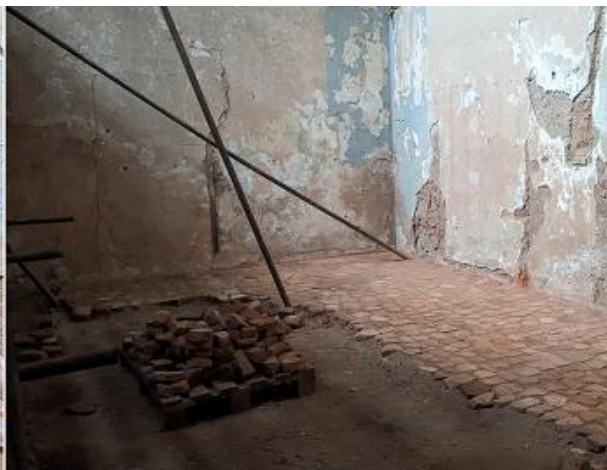
Kladenie podlahy z odpadových tehál v priestore, kde sú cez dve podlažia prepadnuté klenby, v kladení sa bude pokračovať po rozobratí lešenia, ktoré zatiaľ potrebujeme, nakoľko v tejto časti riešime okenné otvory na 2 a 3NP:

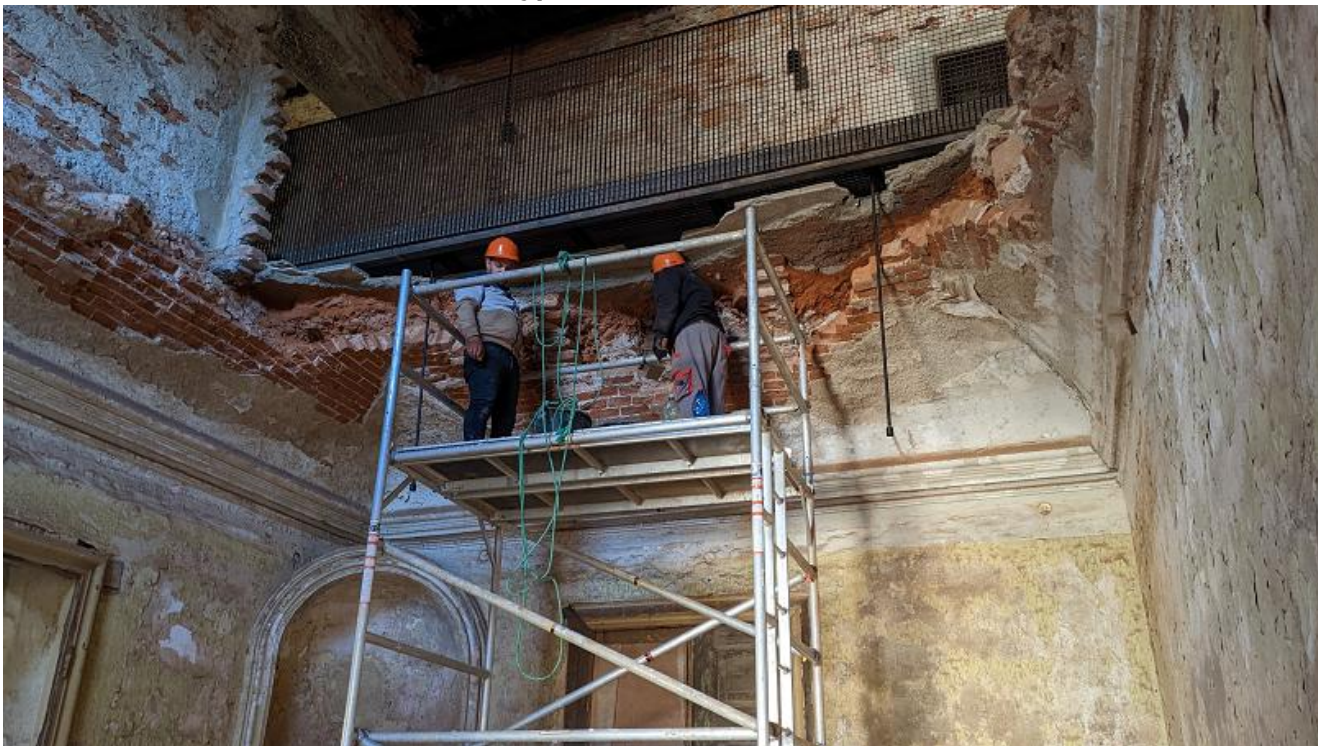
Fixácia muriva nábehov klenieb a zásypu:

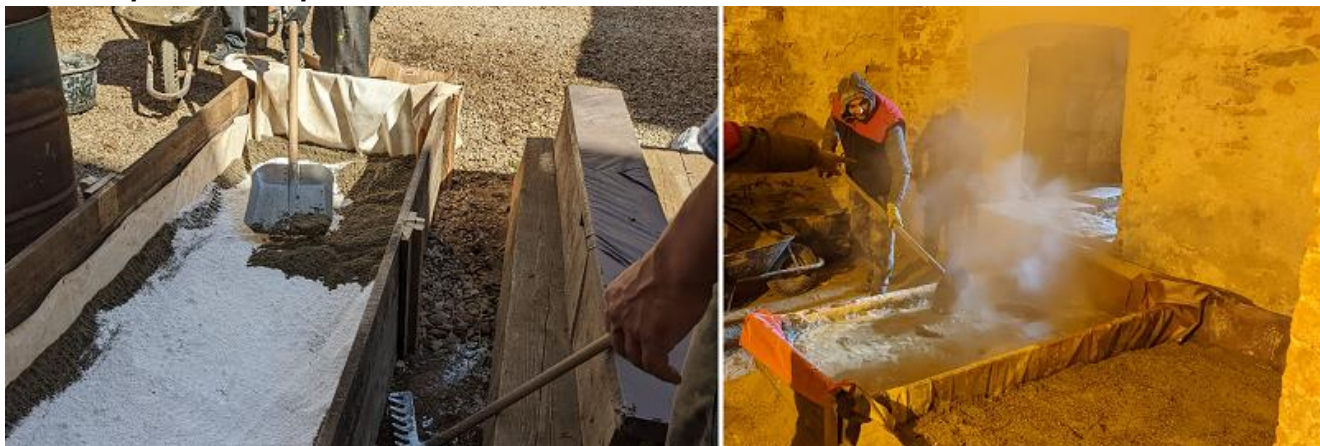
Príprava vápennej malty - hasenie vápna, v septembri stavebné zázemie na nádvorí, v zimnom období v priestoroch polosuterénu:

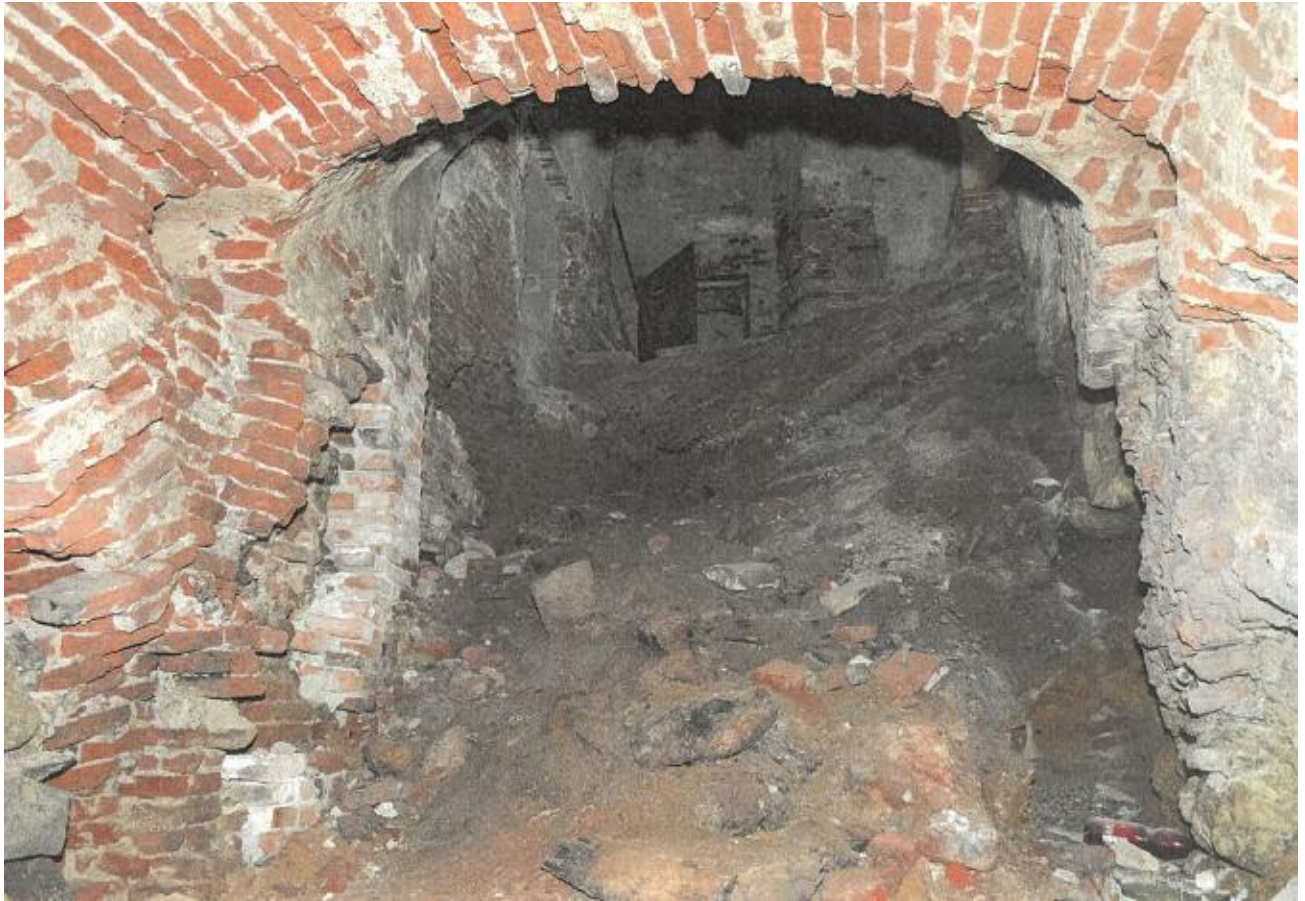
Druhý východ zo suterénu do miestnosti 152 (priestor pod vežou) - východzí stav:
