Kaštieľ Coburgovcov v Jelšave

Priebežná správa realizovaných prác v rámci NP Ľudia a hrady

1. Správa/fotodokumentácia za obdobie september 2022 – január 2023

2. Správa/fotodokumentácia za obdobie február – marec 2023

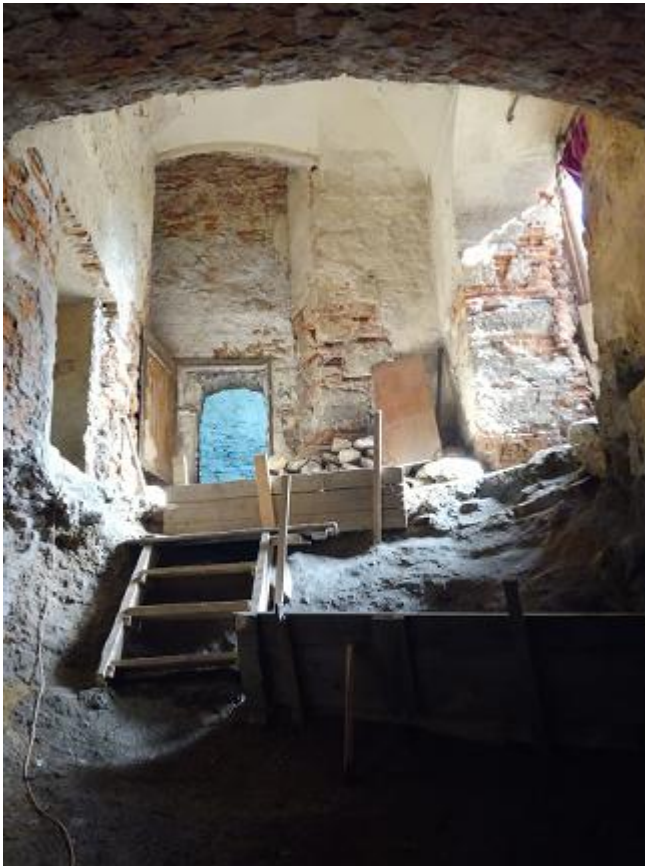
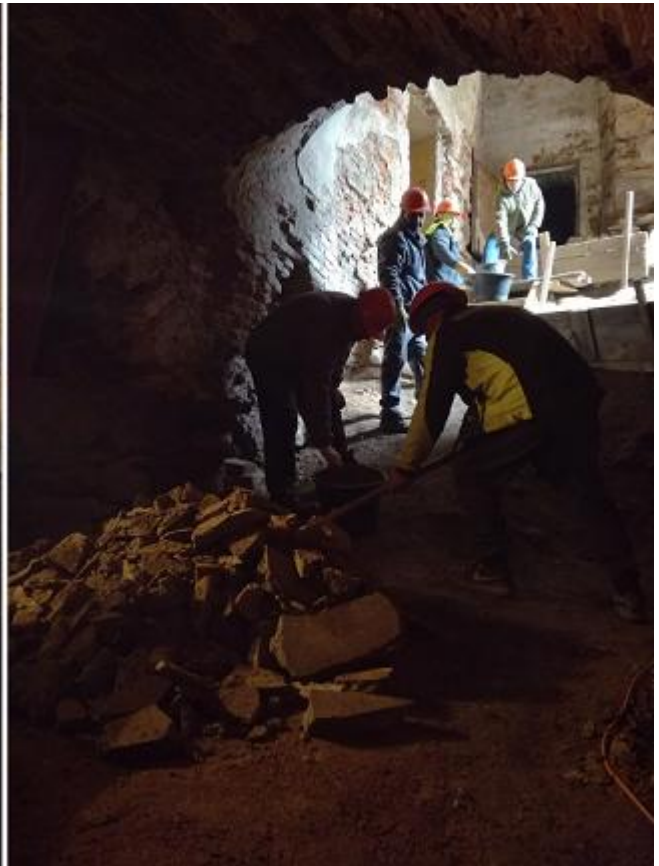
Druhý východ zo suterénu do miestnosti 152 (priestor pod vežou) – počas prác:

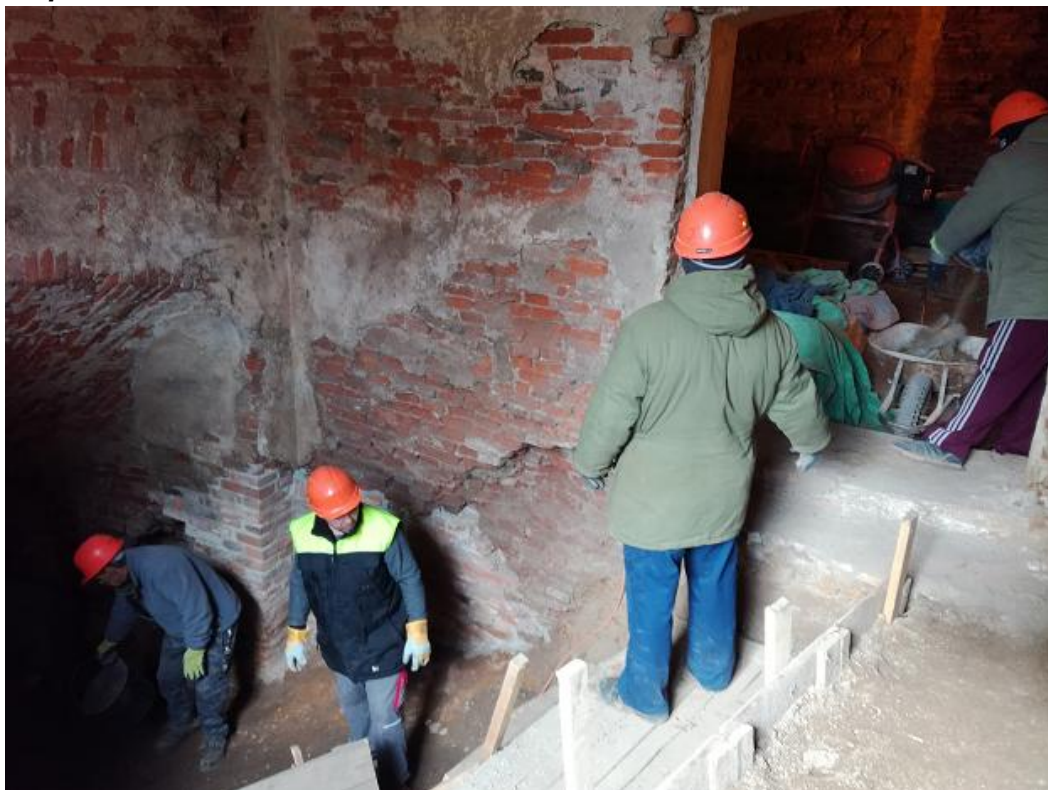
Spôsob vynášania stavebného odpadu pri trase cez miestnosť 153, takto vynosené množstvo odpadu zhruba 12 t:

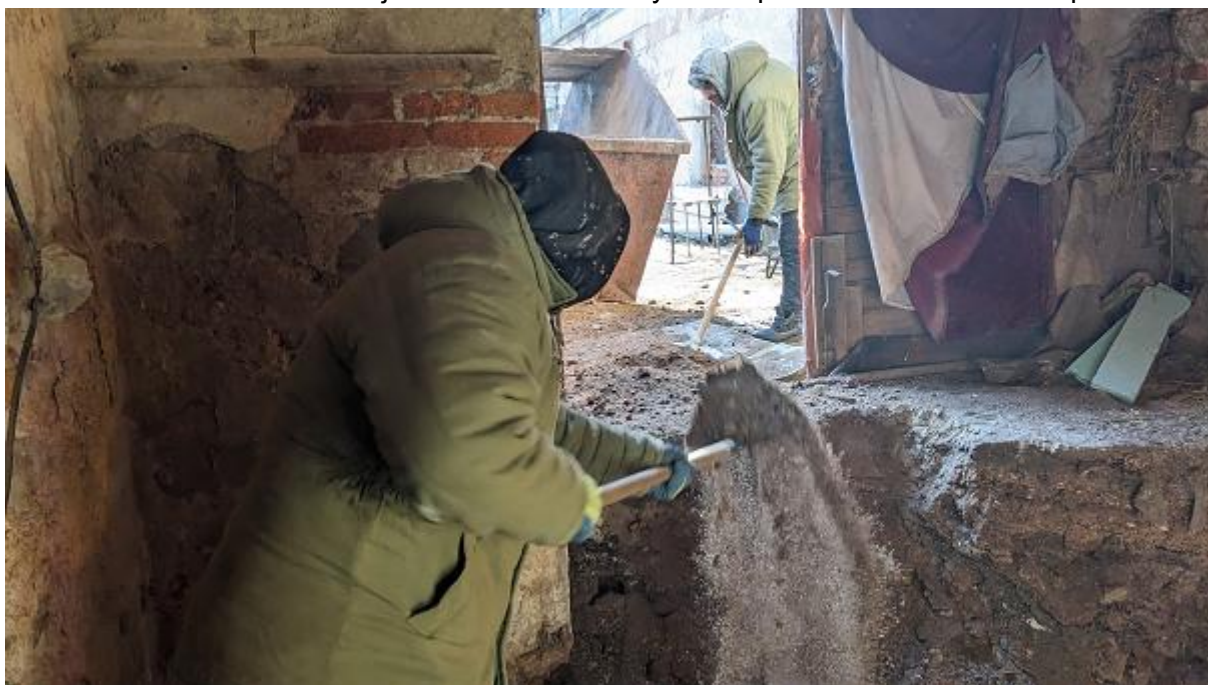
Spôsob vypratávania sutiny a zeminy z riešeného priestoru sa realizoval aj tak, že vo dvore bytovky bol pristavený kontajner – najefektívnejšie riešenie, no kontajner pre iné zásahy mimo suterénu nedostupný. Nárazovou prácou v suteréne sa takto vyviezli dva kontajnery, spolu 11,4 t. Pozn.: z kaštieľa sa v mesiacoch január-marec 2023 vyviezlo spolu 37 t stavebného odpadu.

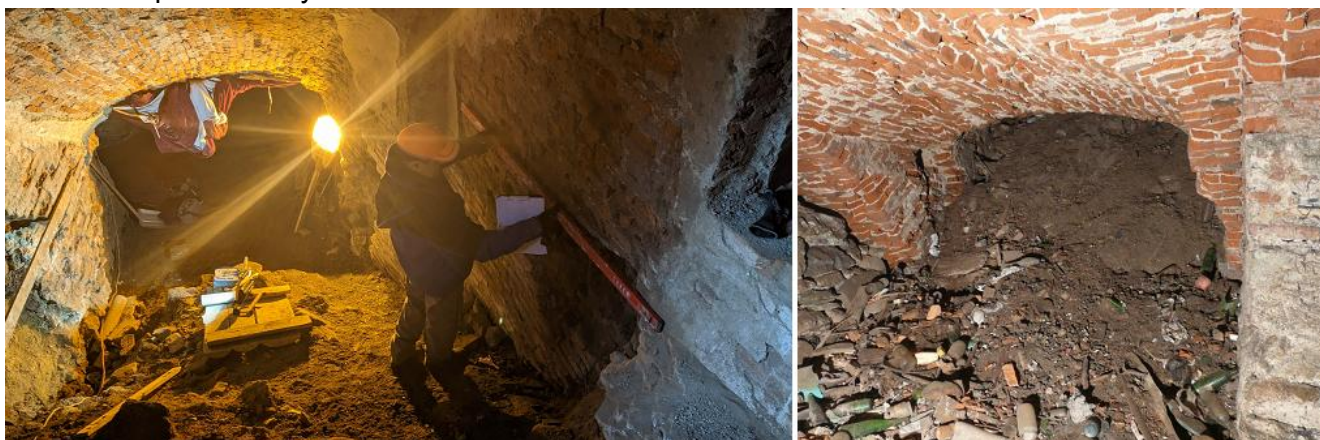
Miestnosť 152 pohľad do suterénu, práca výskumníka, ktorý nás usmerňuje v prípravných prácach. Stav pred zásahom vypratávania a úprav v roku 2022/23.

V období pred rokom 2016 tento priestor užívali nájomníci bytovky ako garáž. Fotka vpravo dokumentuje (pohľad zo suterénu) že tento priestor bol plne zasypaný a preto výskumníkmi v roku 2014 nebol preskúmaný:

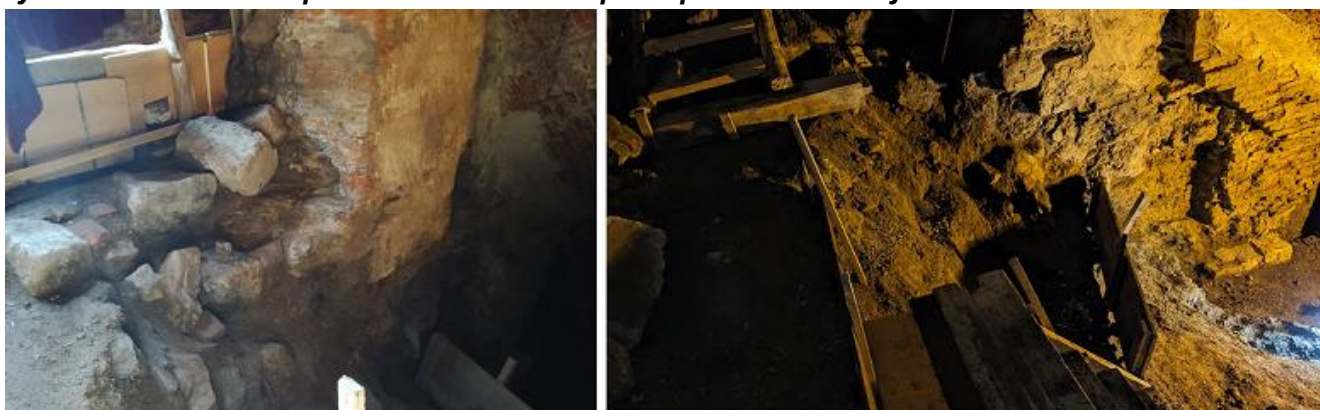
Začistenie základov a líca muriva deštruovaných múrov veže kaštieľa pred návštevou výskumníka a statika pre určenie ďalšieho postupu na obnove týchto múrov:

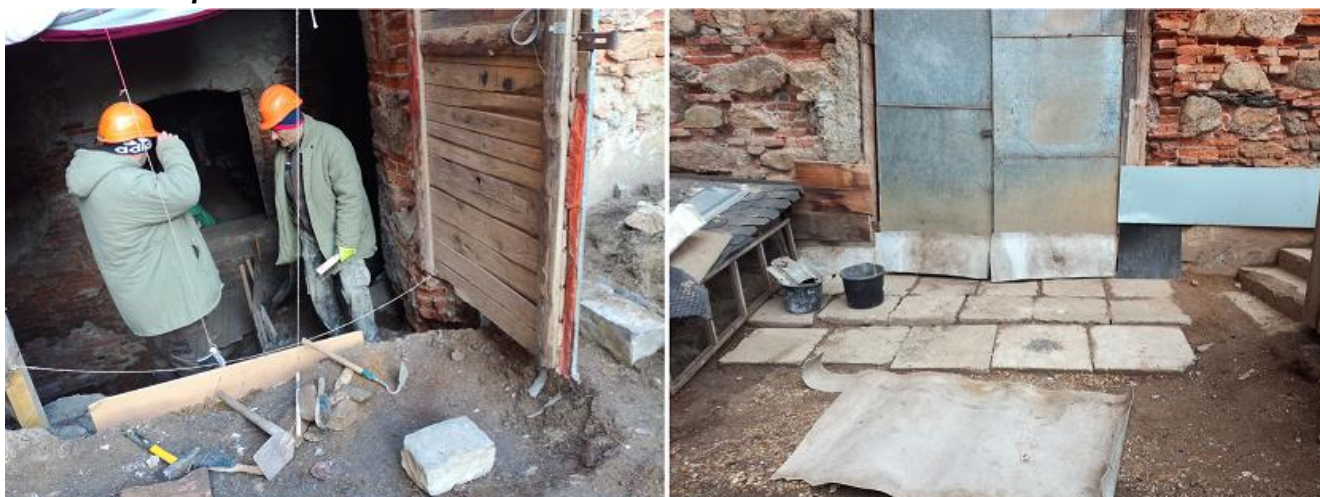
Pre plánované zásahy druhého východu zo suterénu do miestnosti 152 bolo nutné zatiaľ provizórne vyriešiť nášľapnú plochu exteriéru tak, aby nezatekala dažďová voda cez dvere do riešeného priestoru:

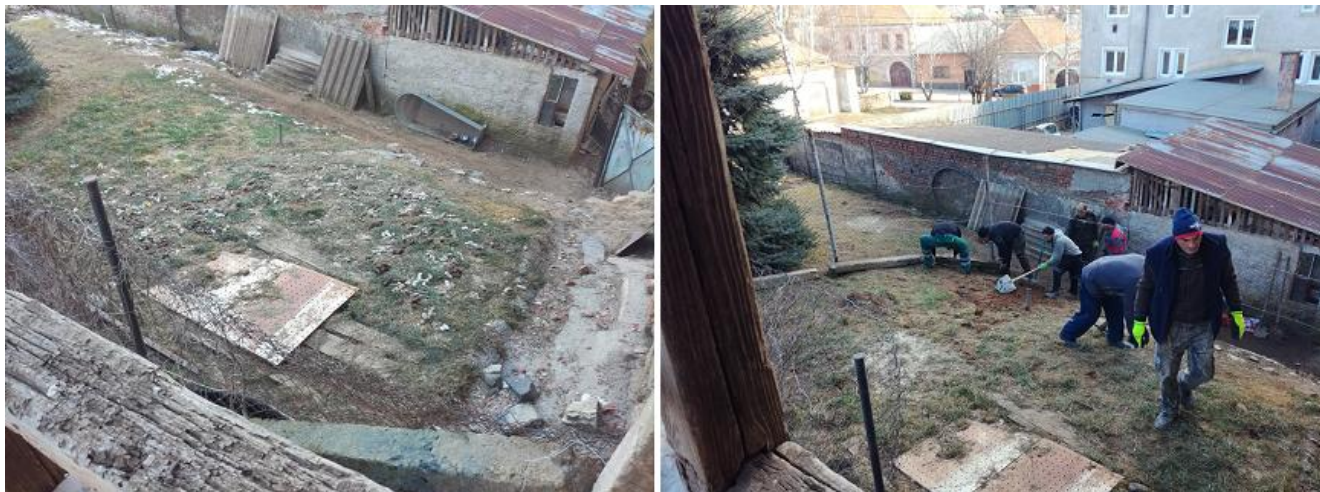
Úprava oplotenia pozemku nad ľadovňou z dôvodu sanácie tohto priestoru.

Na fotke vľavo psie exkrementy, ktorých priesak s dažďovou vodou negatívne vplýva na murivo ľadovne. Tento pozemok je vo vlastníctve SR (SPF) a bol užívaný vlastníkmi bytov susediacej bytovky. Mesto Jelšava už dlhodobo písomne komunikuje s SPF so žiadosťou o zmenu vlastníckych vzťahov k tomuto pozemku, pretože úzko súvisí s kaštieľom a v minulosti ku kaštieľu preukázateľne patril. Nakoľko sa vo veci vlastníckych vzťahov po troch rokoch komunikácie s SPF zatiaľ neudiala zmena, po dohode so súčasnými užívateľmi pozemku sme uskutočnili zmenu oplotenia tak, aby sme k predmetnej ploche mali prístup logistickými trasami z kaštieľa:

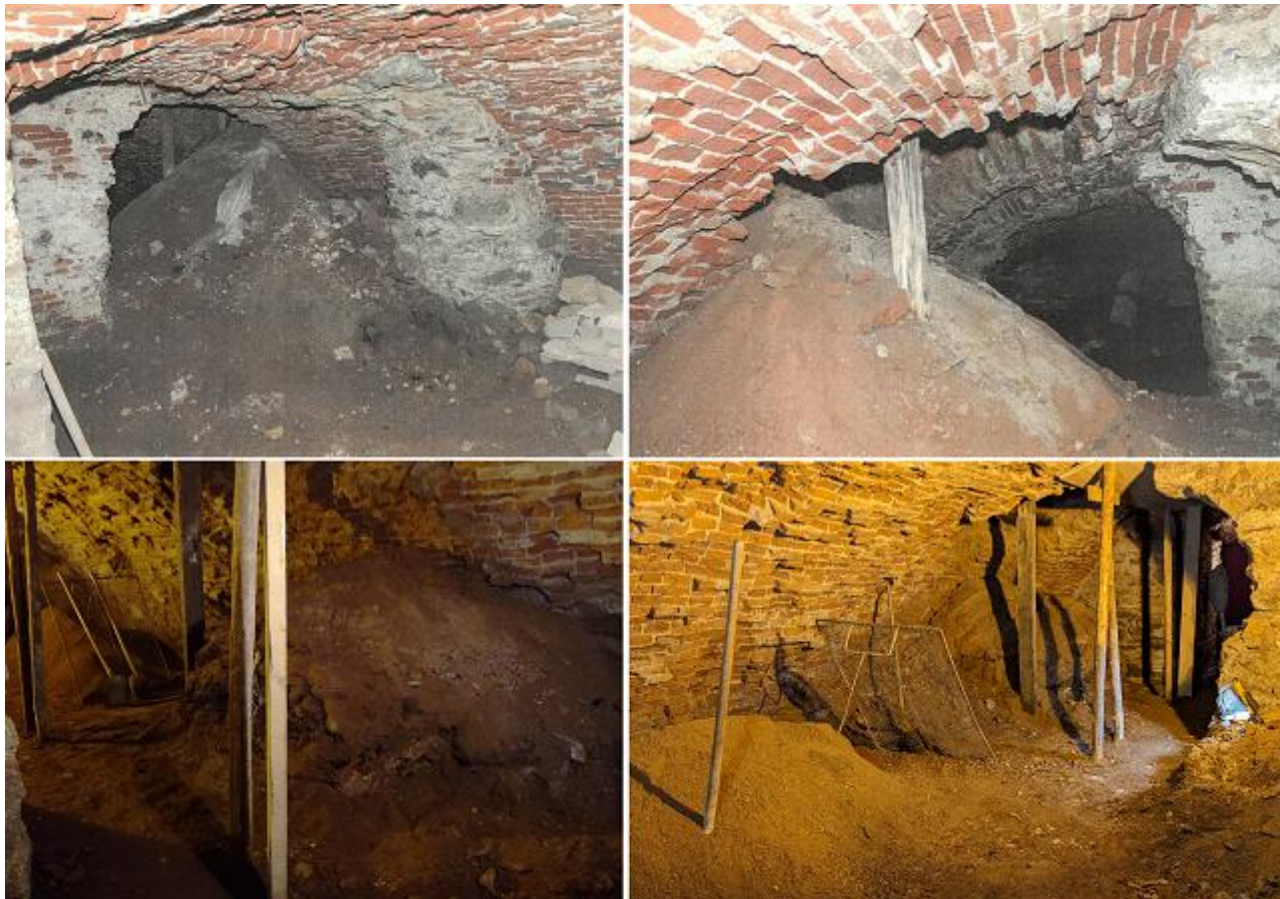
Príprava priestoru na zásah B.6 - odstránenie zásypu pod prepadnutou klenbou v suteréne.
Plánovaný zásah B.6 – obnova poškodenej klenby suterénu si vyžaduje stavbu dočasnej drevenej konštrukcie – ramenátu a preto musí byť priestor pod prepadnutou klenbou vyčistený. Zásyp sa preosieval a triedili sa z neho tehly (na foto pri inej činnosti v suteréne). Preosiata sutina bude použitá na zasypanie pri iných zásahoch a hrubá bola zo suterénu vynosená a zneškodnená ako stavebný odpad.

Východzí stav a stav počas realizácie:

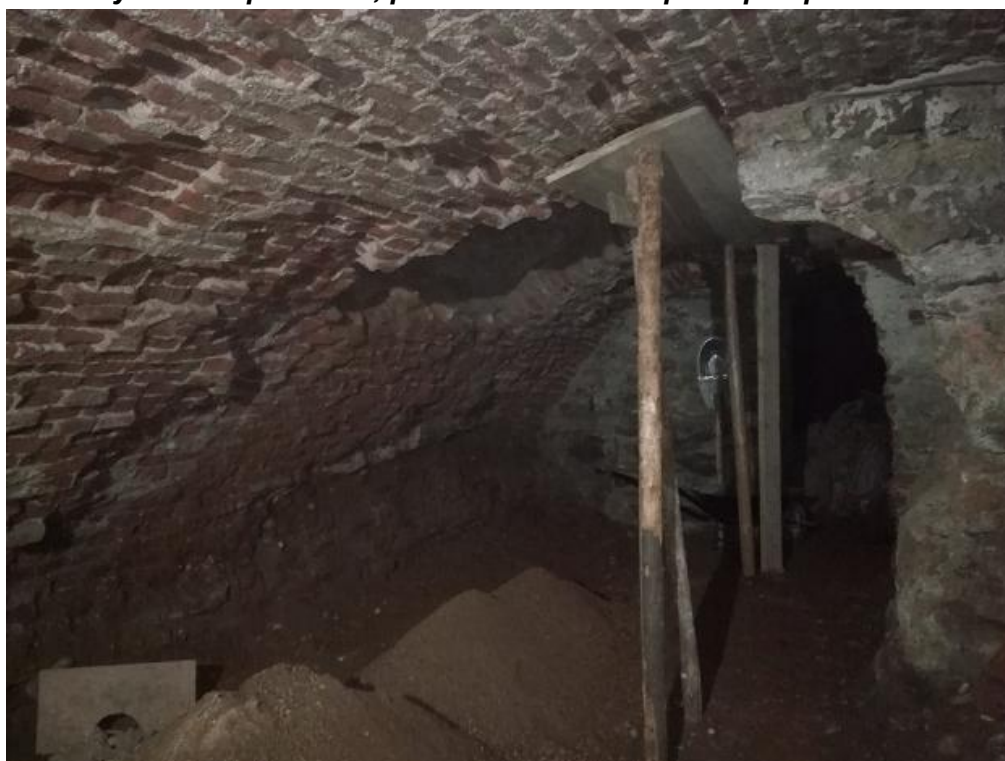
Stav po skončení vyčistenia priestoru, preosiata sutina sa postupne používa na iné zásypy:

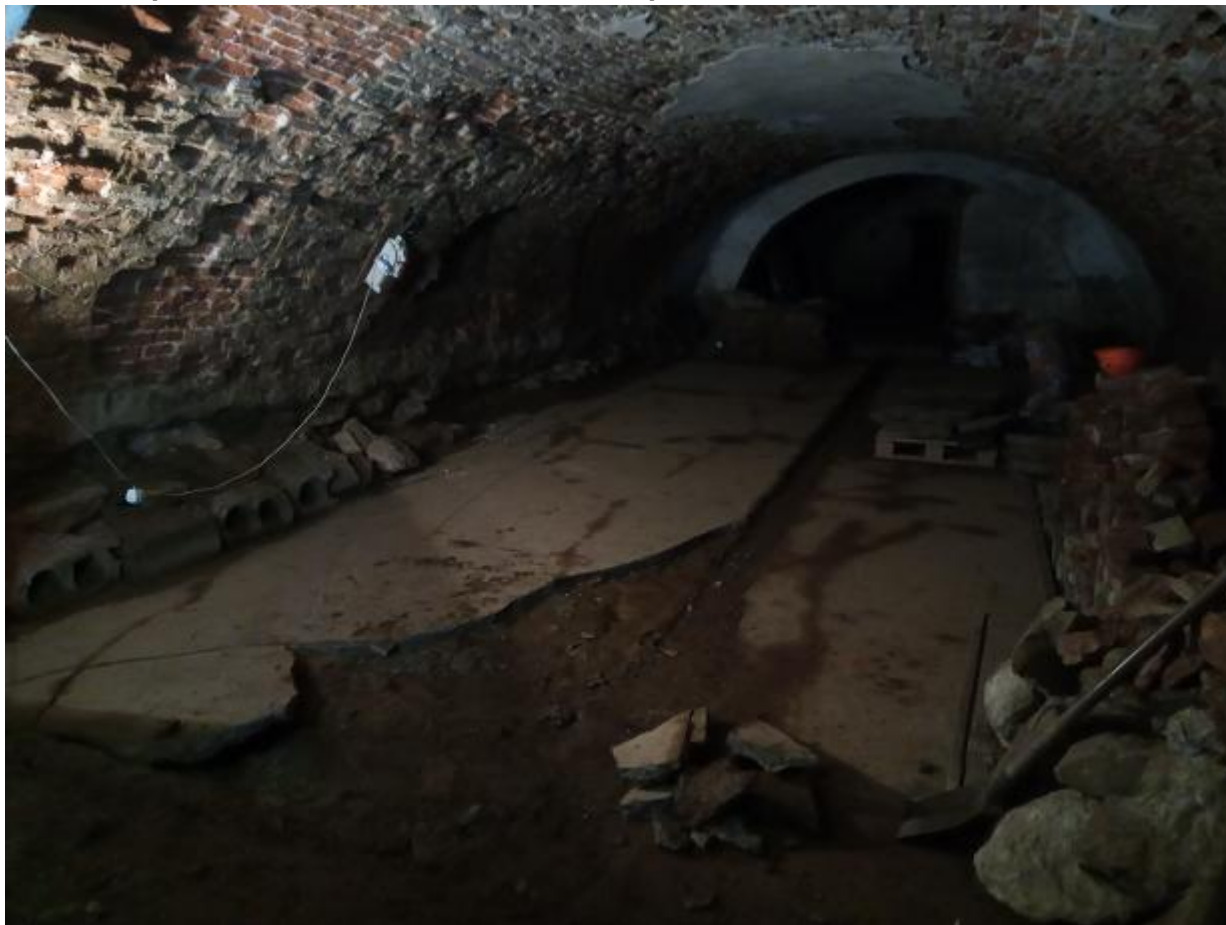
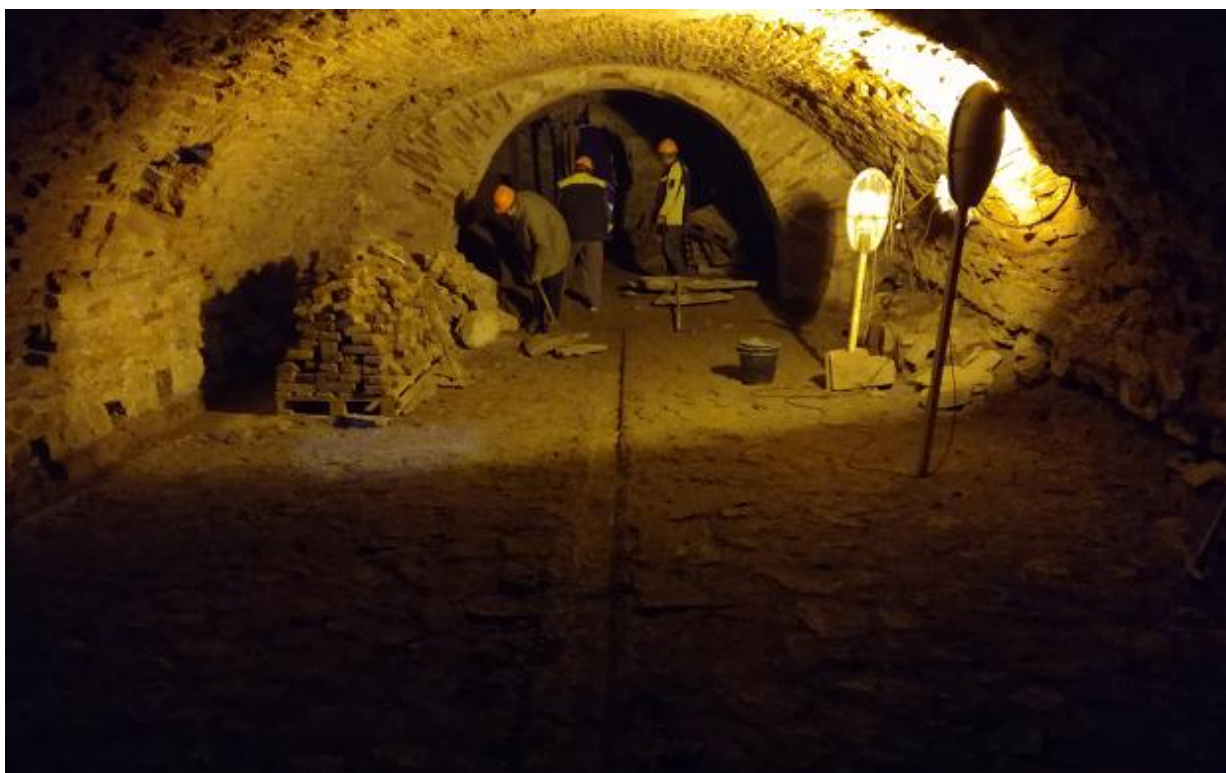
Odstraňovanie betónovej podlahy. Po prvej obhliadke suterénu statikom začiatkom marca 2023 sme dostali inštrukcie, že pre sanáciu vlhkosti múrov je nevyhnutné odstrániť liaty betón z podlahy. Pri tomto zásahu nás milo prekvapila pôvodná kamenná dlažba.

Začiatok a priebeh odstraňovania betónového poteru:

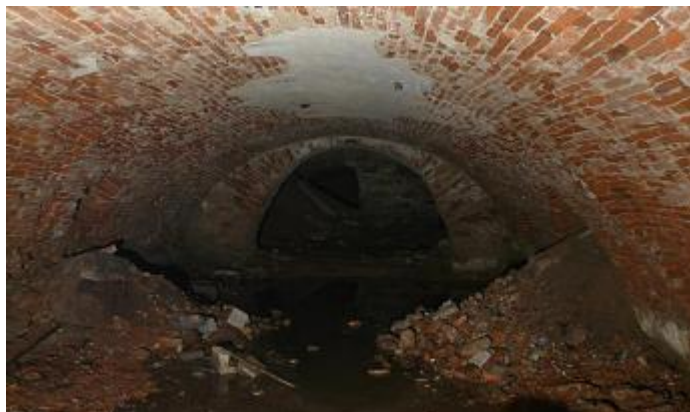
Pre ilustráciu - fotografia ako vyzeral predmetný priestor suterénu v roku 2014, keď sa pre kaštieľ riešil statický posudok s návrhom zabezpečovacích prác. Navrhnuté riešenia z roku 2014 už nie sú relevantné a preto potrebujeme nový návrh statického zabezpečenia suterénu.

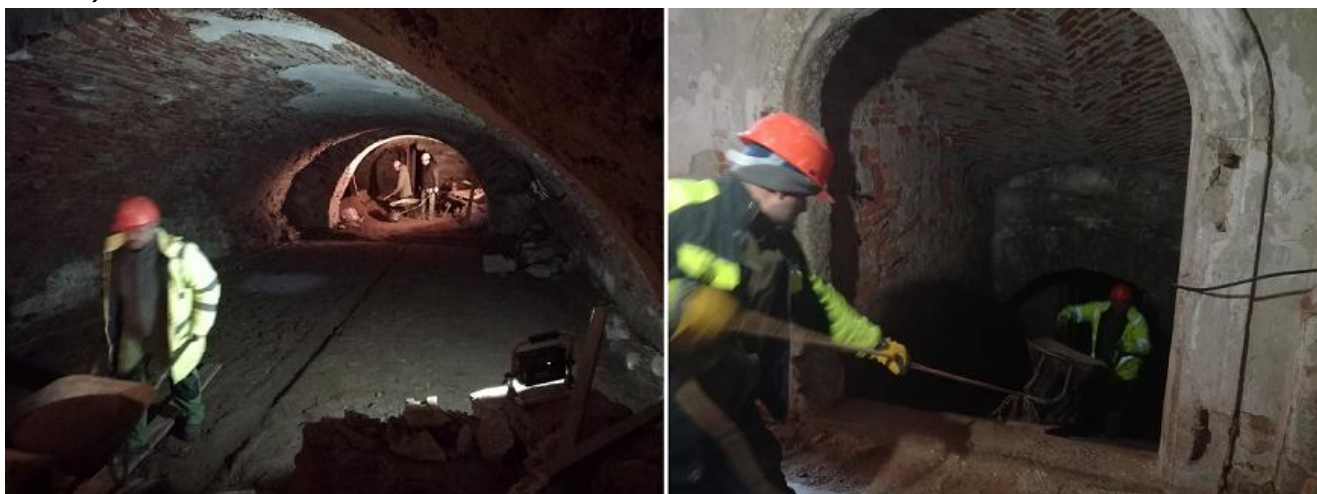
Spôsob vynášanie sutiny po trase cez hlavný vstup do suterénu (v schéme označené čiernou farbou):

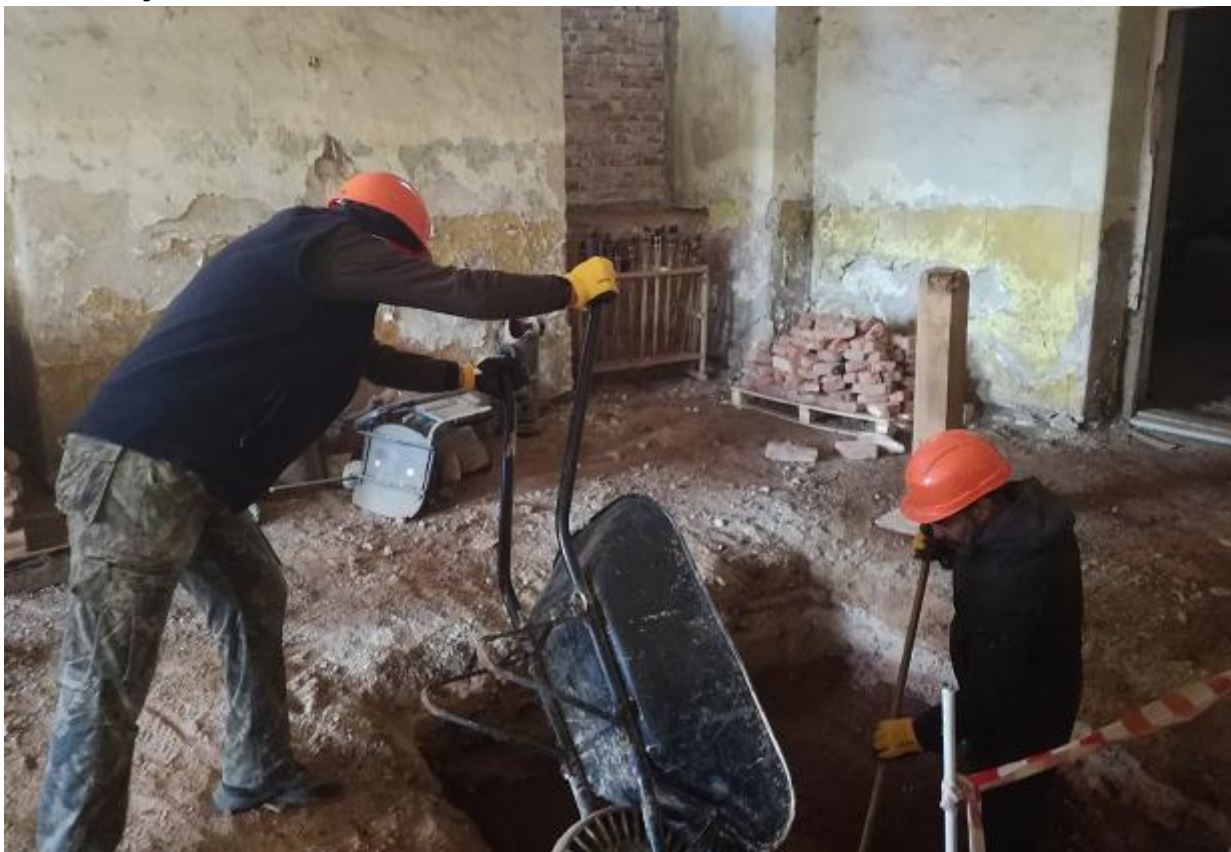
Sutina použitá na zasypanie archeologickej sondy z výskumu realizovaného v predchádzajúcom období:

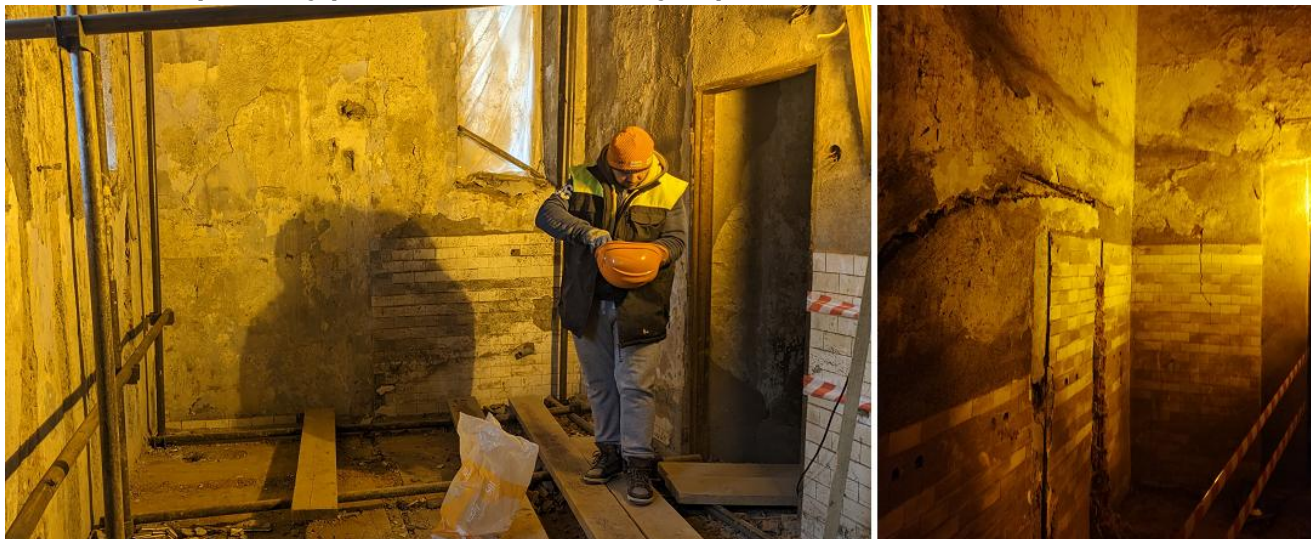
Dva identické priestory po odstránení novodobých priečok:

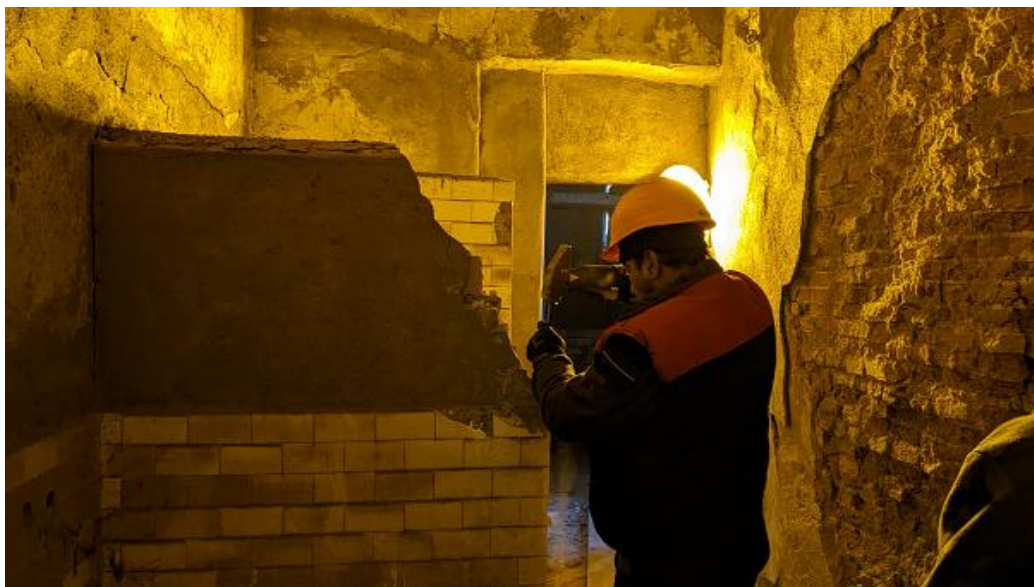
Búracie práce:

Na fotke vpravo strop miestnosti na 1NP pod riešeným priestorom.

Pôvodný strop bola klenba, ktorá ešte za čias socializmu bola deštruovaná a predtým ako na nej vybudovali sprchy a toalety ju nevhodne opravili. Táto nevhodná oprava tohto času poškodená.

Priečka na 2NP - na spodnej fotke je o ňu opretá lopata, je toho času bez oporného podlažia, to znamená, že je „v lufte“. Na tejto priečke je cca 2 cm trhlinka.

Z tohto dôvodu bolo nutné pred búracími prácami po odstránení sutiny v priestore postaviť visiace lešenie tak, aby tvorilo náhradnú podlahu. Po zbúraní priečok sa upravilo a upevnilo tak, že bude možné použiť ho aj pri búraní podlahy za zvýšených bezpečnostných opatrení (napr. lešenárske popruhy). Teraz sú práce pozastavené, pretože čakáme na presné inštrukcie od statika.

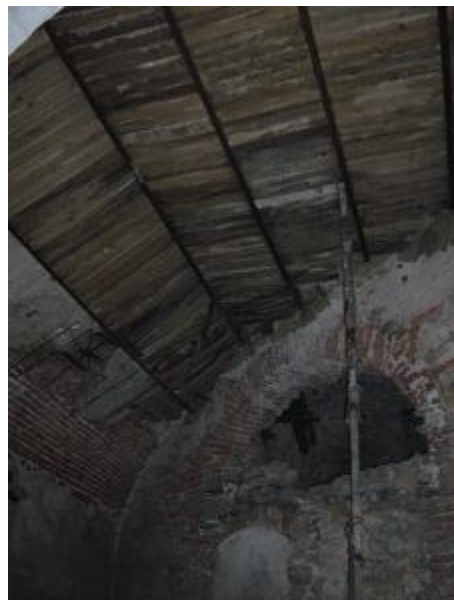
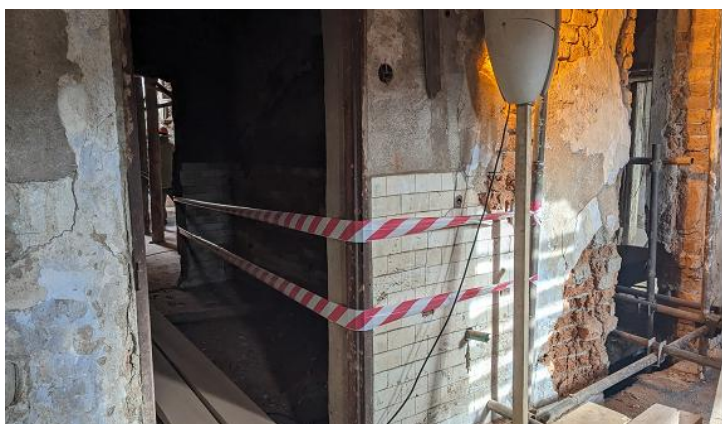
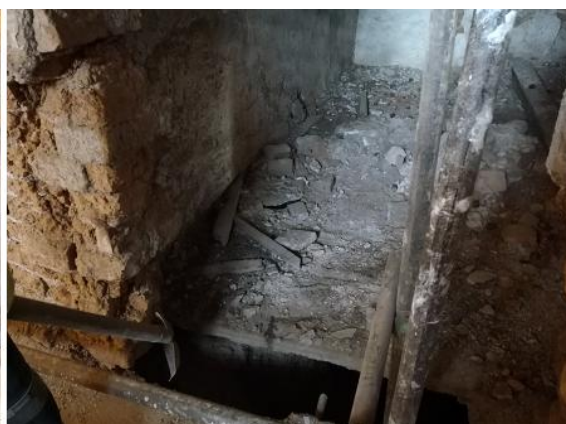
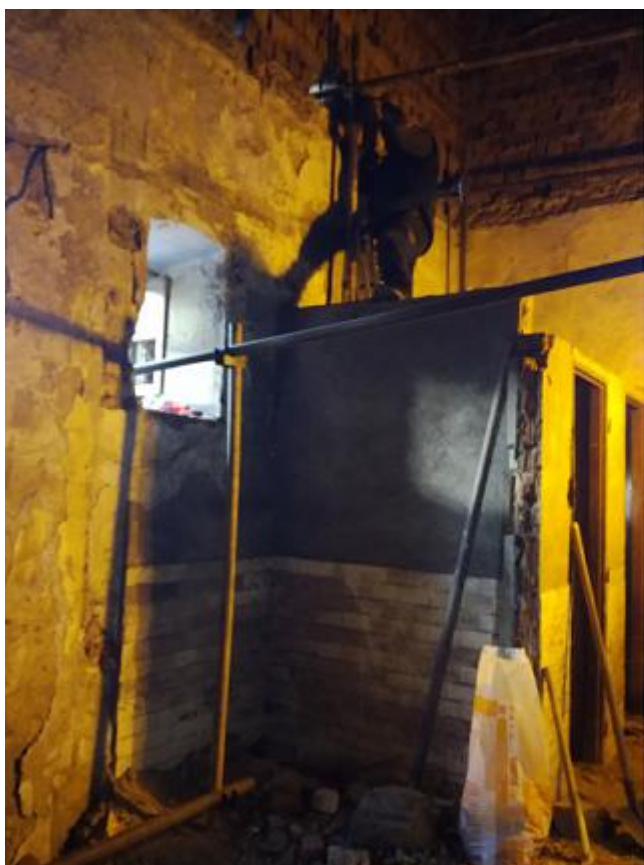
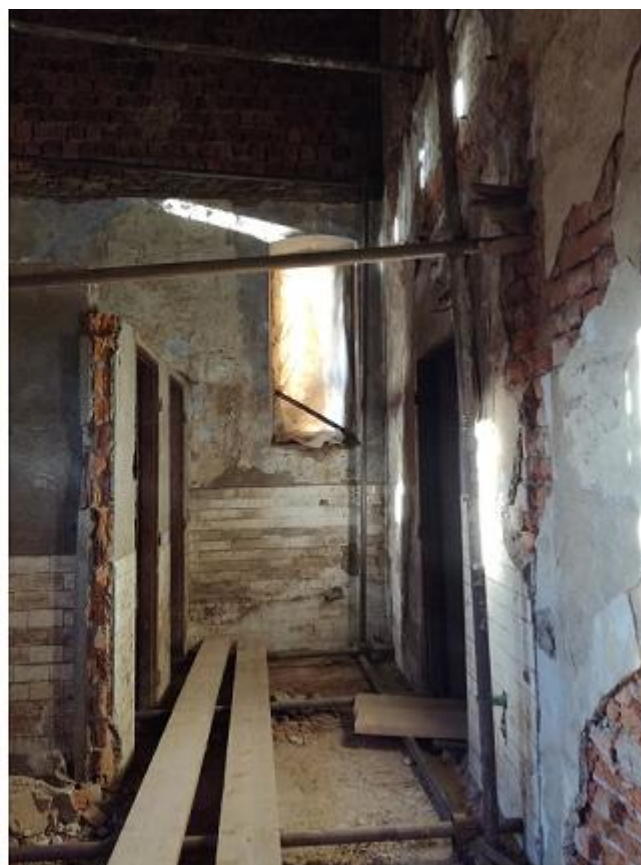
Priebeh realizácie tohto zásahu je veľmi náročný.

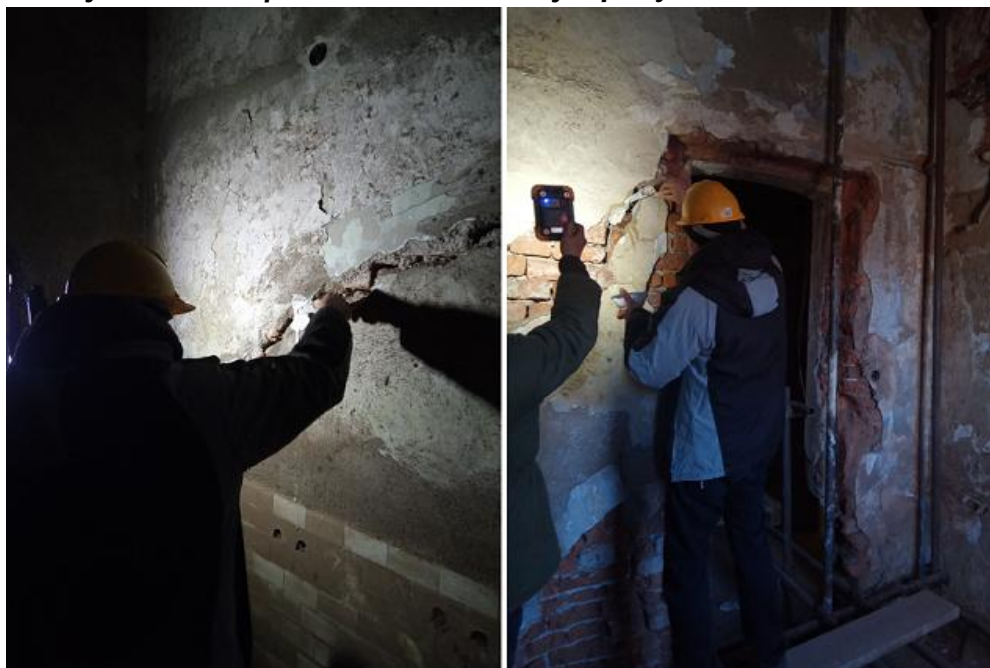
Realizácia sadrových terčikov pre sledovanie trhliny – pohybu muriva:

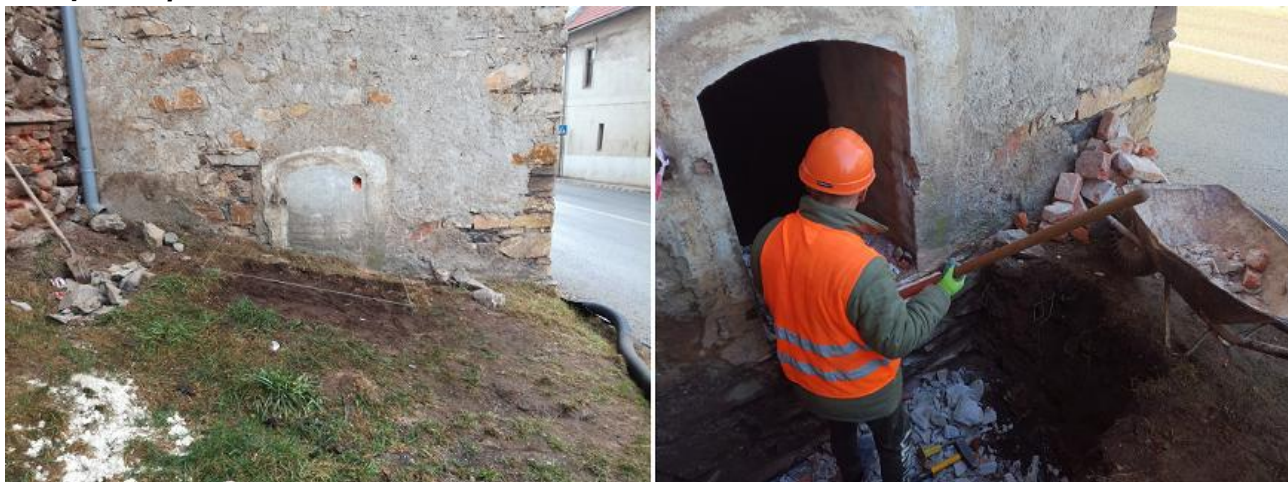
Pred odstránením zámurovky otvoru, sčasti zasypanej, bolo nevyhnutné vykonať archeologický výskum, pričom sonda sa kopala hlbšie ako bola pracovná hĺbka a to podľa pokynov archeológa. V tomto priestore budú ešte prebiehať ďalšie aktivity: vypratanie sprístupneného priestoru od odpadu, opatrenie otvoru mrežou (zatiaľ otvor uzavretý pletivom), realizácia odvodnenia a hydroizolácia muriva.

Stav pred a počas realizácie zásahu:

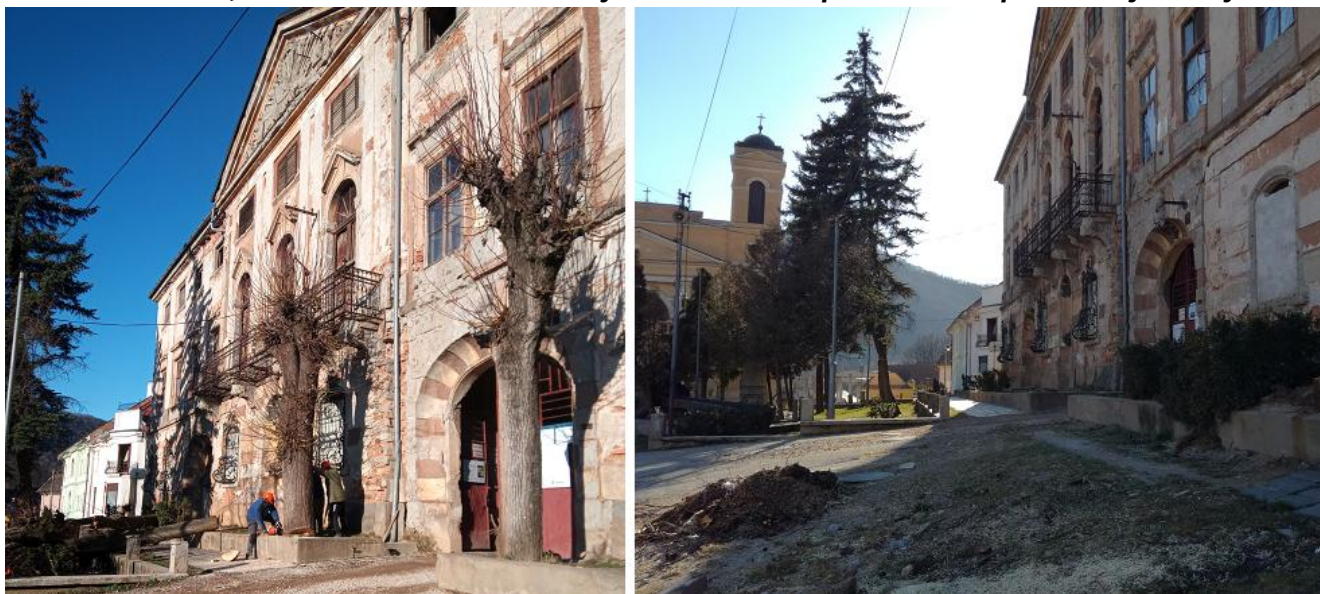
Pohľad na čelnú, JV fasádu kaštieľa v ranných hodinách a po skončení pracovnej zmeny:

Zásah sanácie čelnej fasády bude pokračovať – bude sa realizovať odstránenie betónového múrika a vývozu zeminy na úroveň chodníka a regulovaný odvod dažďovej vody zo zvodov, čím bude zabezpečená sanácia vlhkosti múrov tejto fasády kaštieľa.

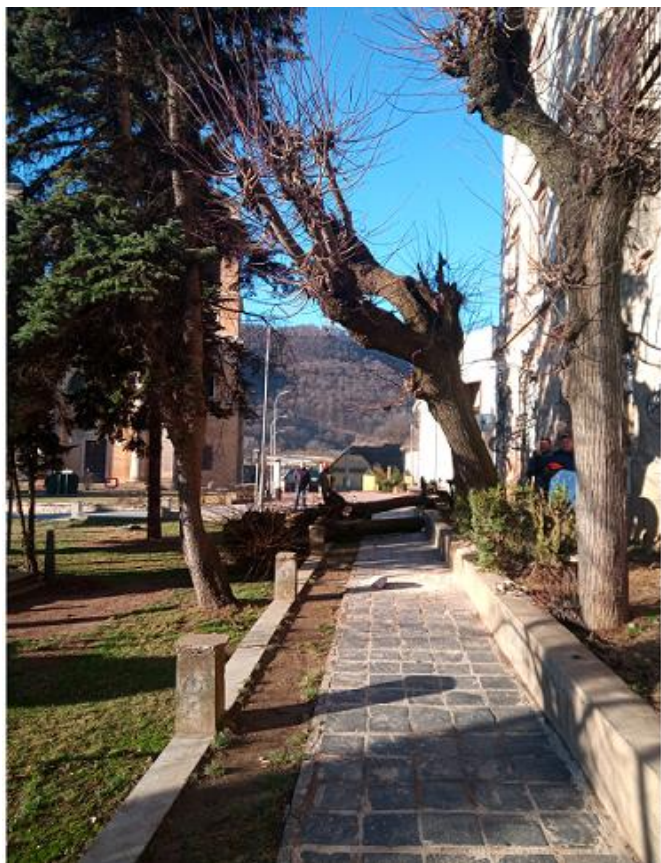
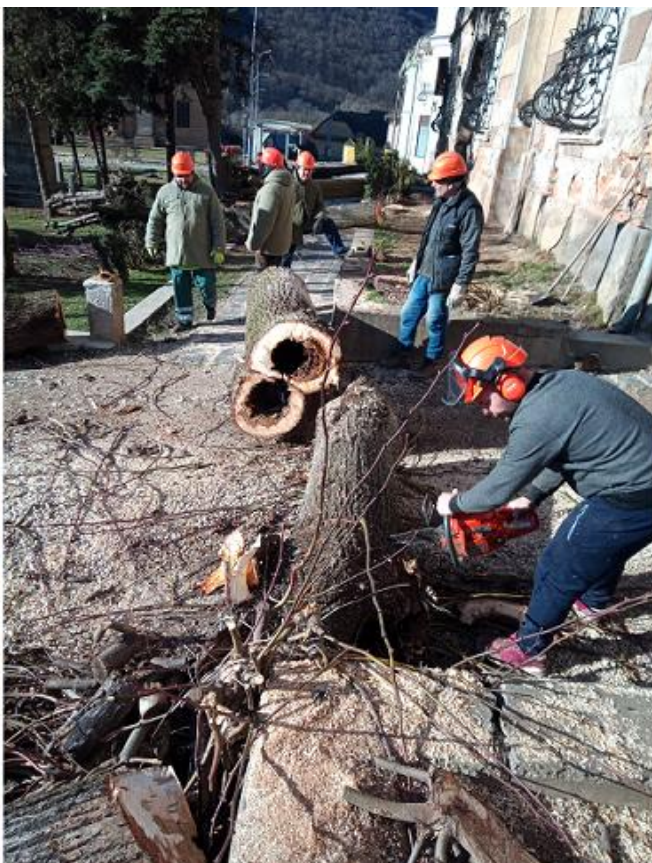
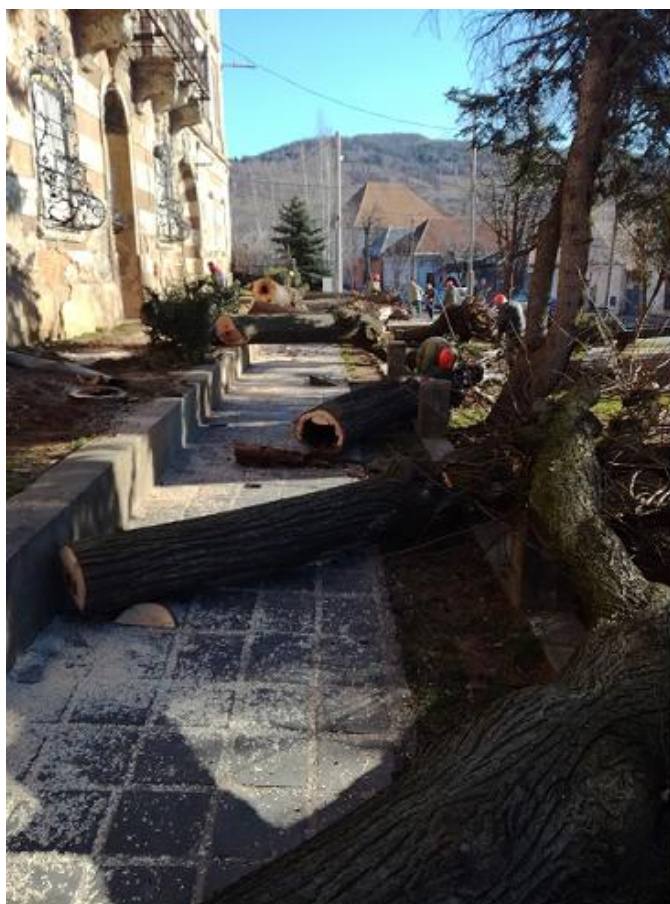
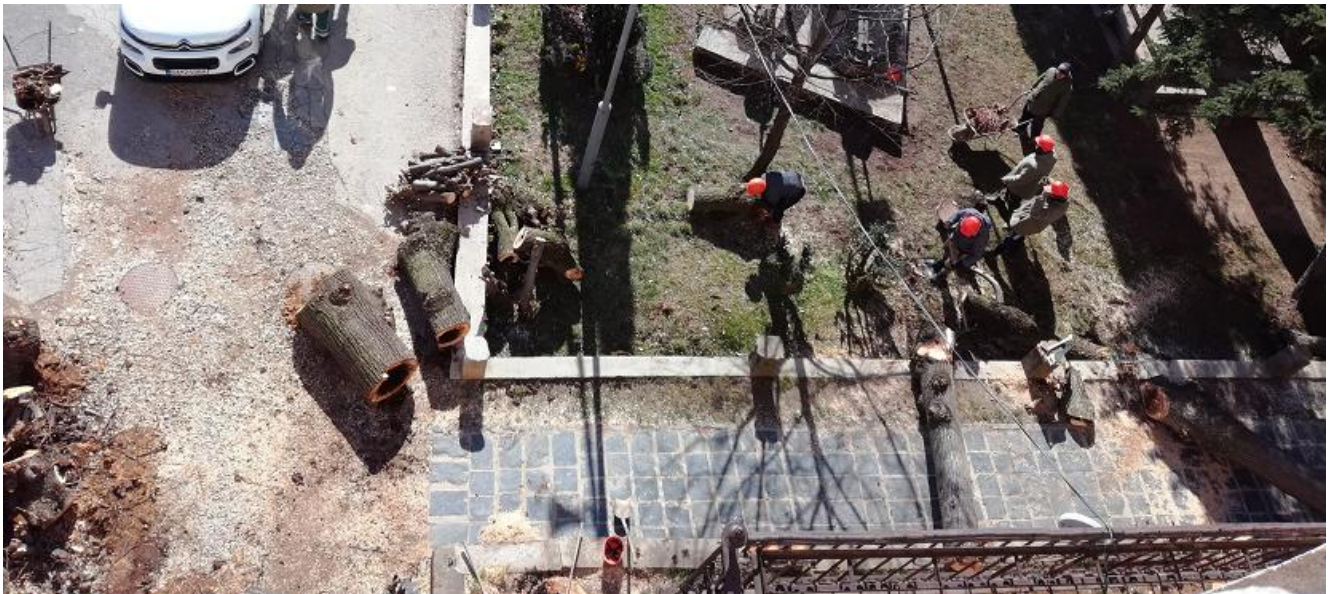
Priebeh realizácie:

Začiatkom marca sa uskutočnil výrub ôsmich líp v tesnej blízkosti čelnej fasády. Pre túto realizáciu sme získali kladné vyjadrenia od KPÚ Banská Bystrica a Obce Lubeník, miestny príslušný orgán na úseku ochrany ŽP na základe určenia Okresným úradom Revúca, odbor starostlivosti o životné prostredie.

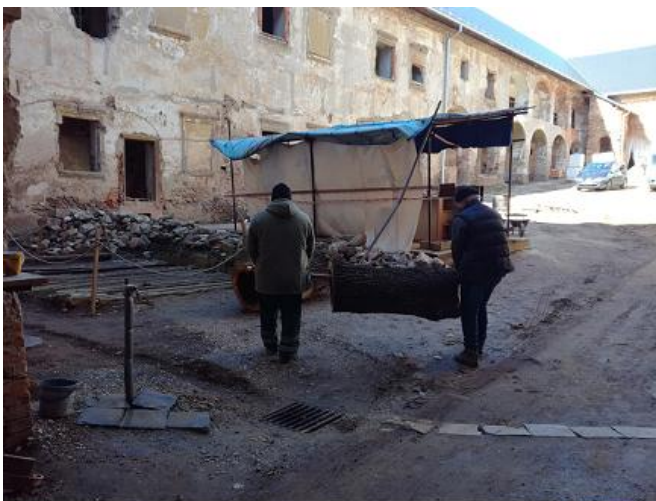
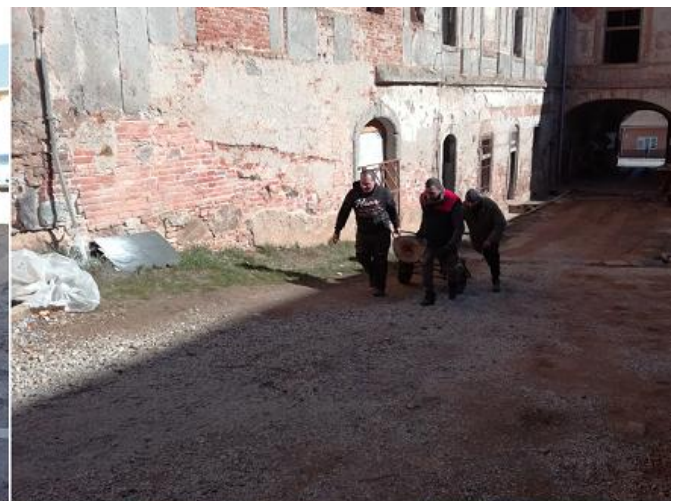
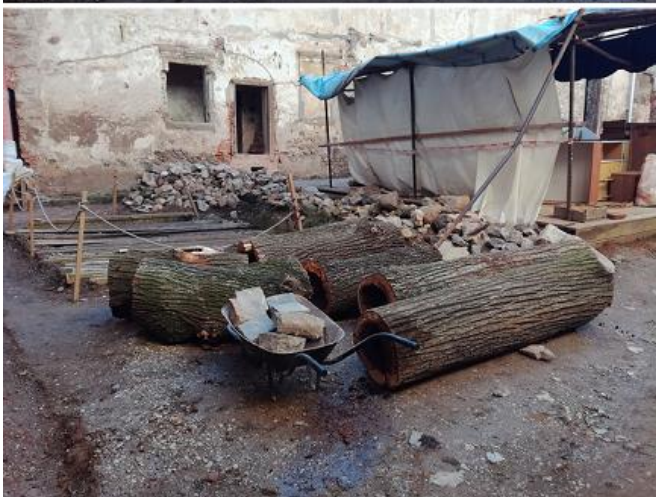
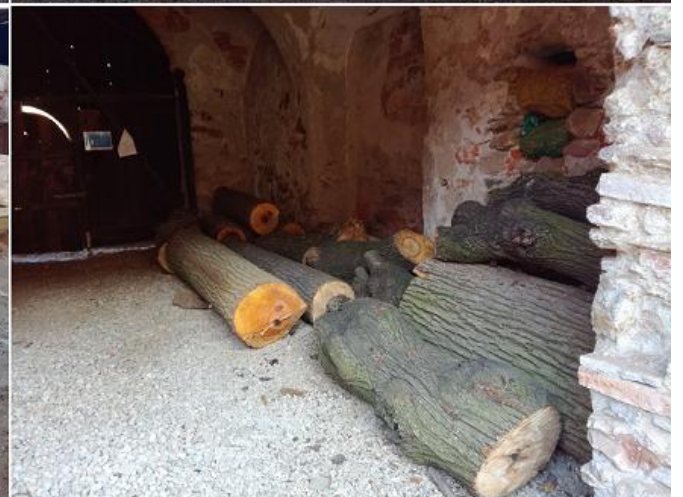
Presun kmeňov líp do areálu kaštieľa, dve stanovištia: pre duté kmene zatiaľ exteriér a plné kmene sa dočasne uskladnili v bočnom prejazde. Nakoľko o lipové drevo je veľký záujem hlavne u rezbárov, zistili sme si postup pre jeho správne skladovanie. Pre rezbárov bude použiteľné najskôr o rok. U rôznych kutilov a chovateľov exotického vtáctva, je zasa dopyt po dutých kmeňoch. Preto sa chystáme v záhrade kaštieľa pripraviť prístrešok na správne skladovanie všetkých kmeňov. Z jedného dutého kmeňa plánujeme pripraviť veľký kvetináč, ktorý je už teraz umiestnený pred studňou na nádvorí a z ďalšieho zasa pripraviť tunel pre deti.

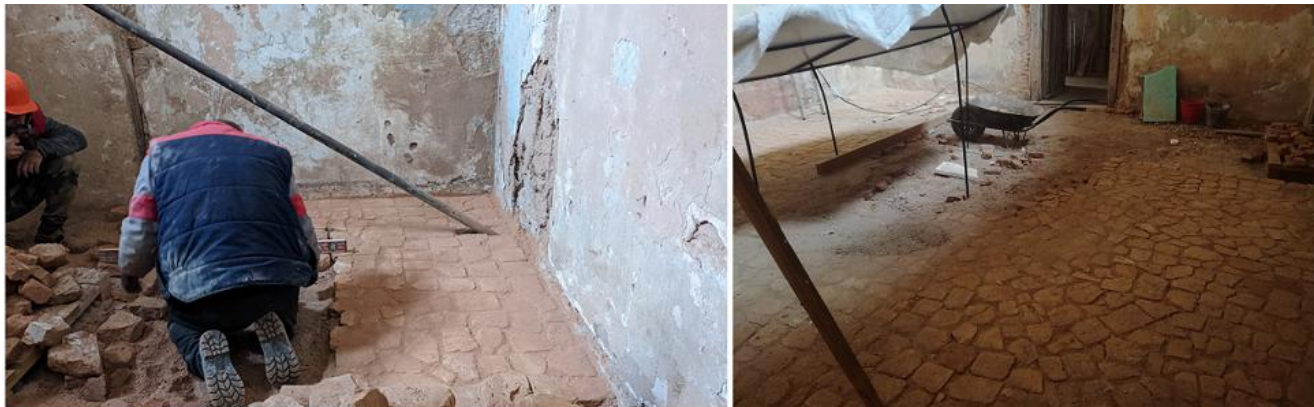
Tehlová podlaha v miestnosti 106, priestor na 1NP, kde sú cez dve podlažia prepadnuté klenby
Kladenie podlahy z odpadových tehál, začiatok týchto prác bol odprezentovaný v priebežnej správe – január 2023, v prácach sa pokračovalo po rozobraní lešenia 20. marca.

Začiatok prác a podlaha pred dokončením:
