Kaštieľ Coburgovcov v Jelšave

Priebežná správa realizovaných prác v rámci NP Ľudia a hrady

1. Správa/fotodokumentácia za obdobie september 2022 – január 2023

2. Správa/fotodokumentácia za obdobie február – marec 2023

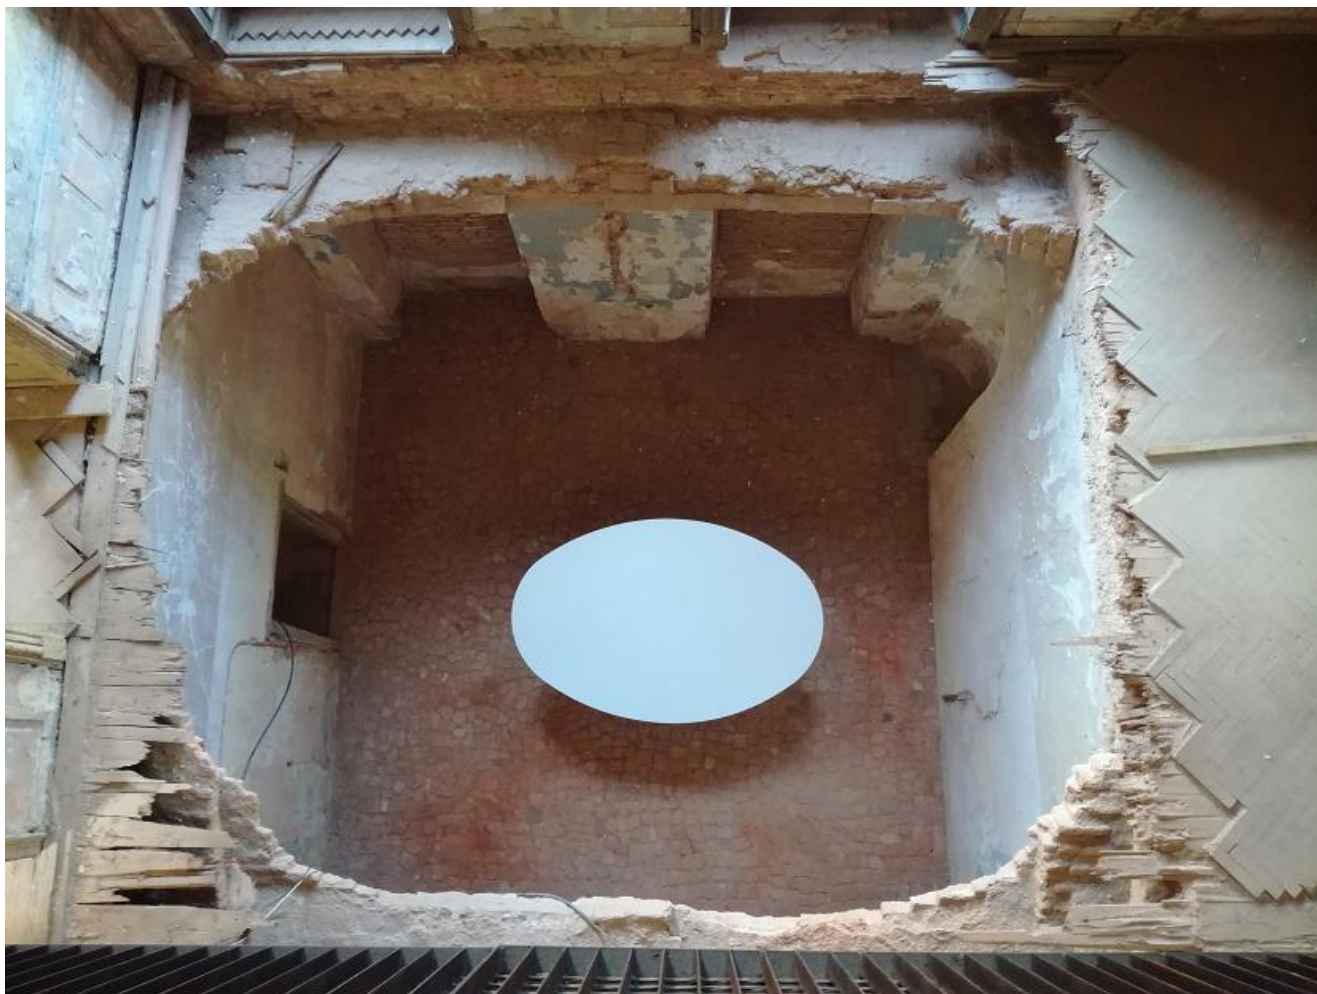
Zrealizovaná tehlová podlaha, v priestore je umiestnené premietacie plátno pre projekciu interaktívneho diela umelca Martina Piačka:

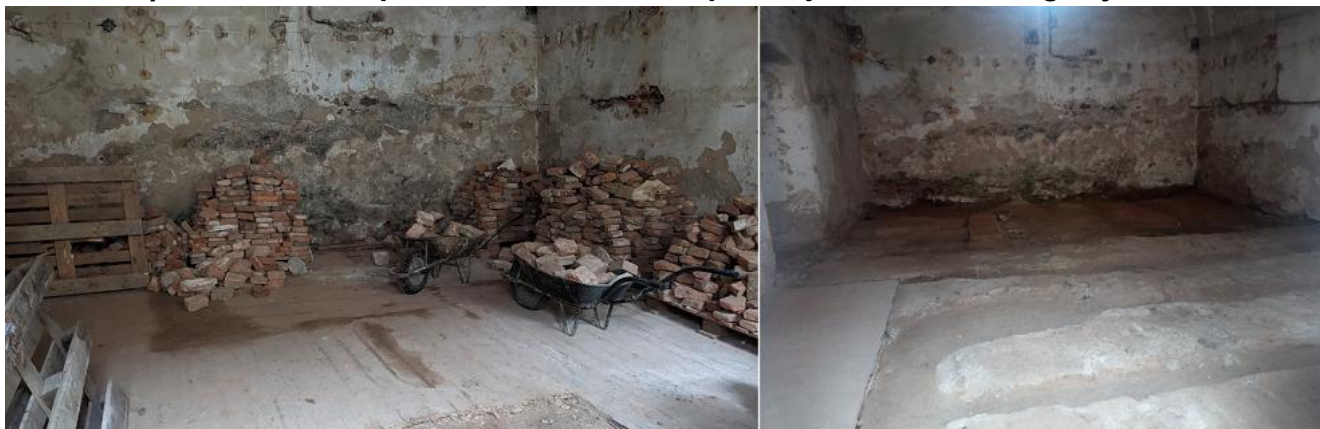
Tento zásah zatiaľ v rozpracovanosti, pôvodne sklad tehál s novodobou drevenou prehnitou podlahou, vyčistenie priestoru za účelom sanácie muriva. V januári 2023 sme začali s triedením a presunom tehál, odstránením prehnitého dreva, vyčistením priestoru pre zdokumentovanie archeológom. Práce na odstraňovaní zásypov prebiehali pod dohľadom archeológa, nakoľko sa jedná o interiér najstaršej časti kaštieľa a boli nájdené aj fragmenty pôvodnej podlahy. V jarnom období je zámer realizovať sanáciu zasoleného muriva, pôvodnú podlahu prekryť zásypom a realizovať novú nášľapnú plochu, zatiaľ nie je určený materiál podlahy.

Miestnosť pred zásahom a po skončení začistenia podlahy – stav archeologický sonda:

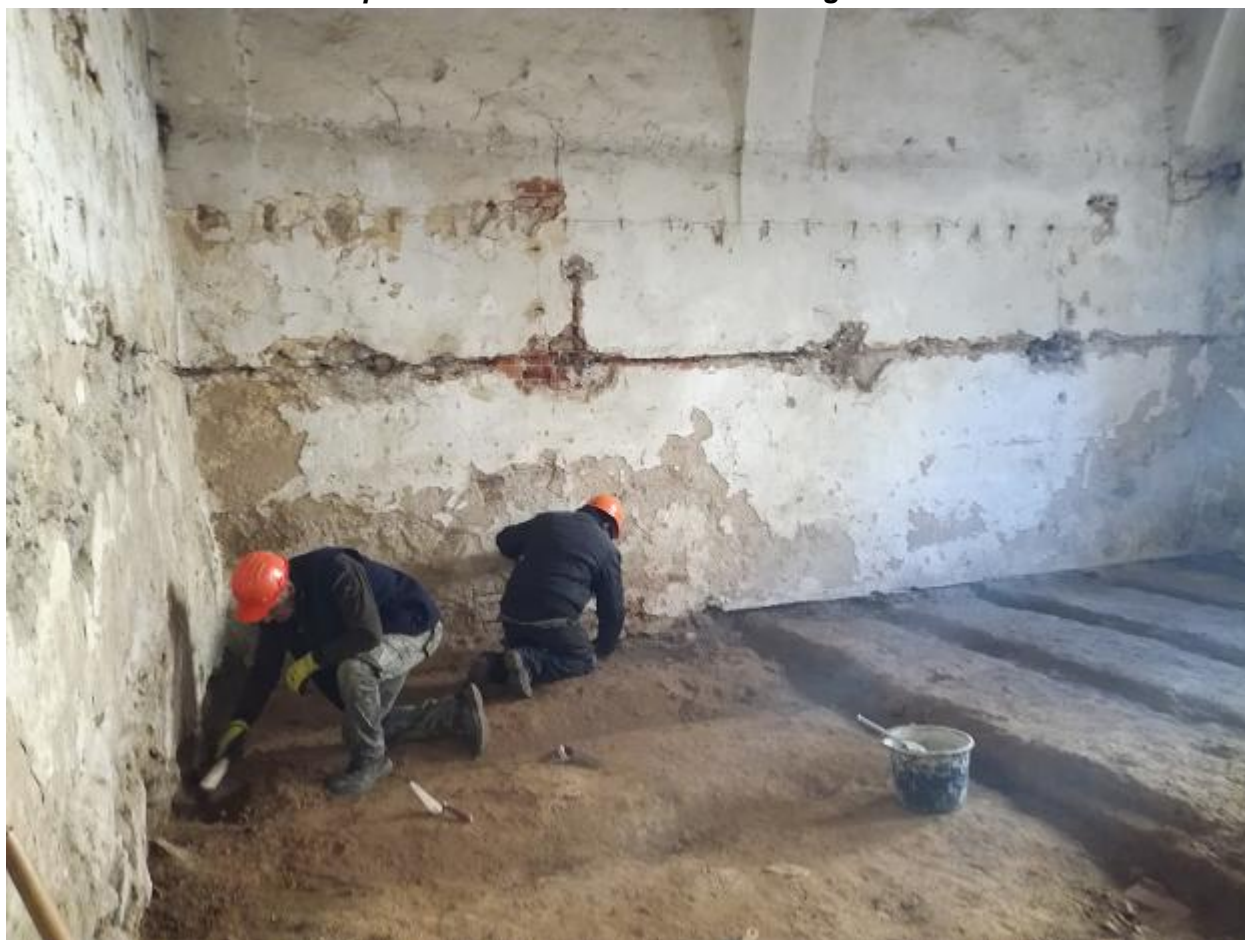
Práce na dôslednom čistení pred zdokumentovaním archeológom:

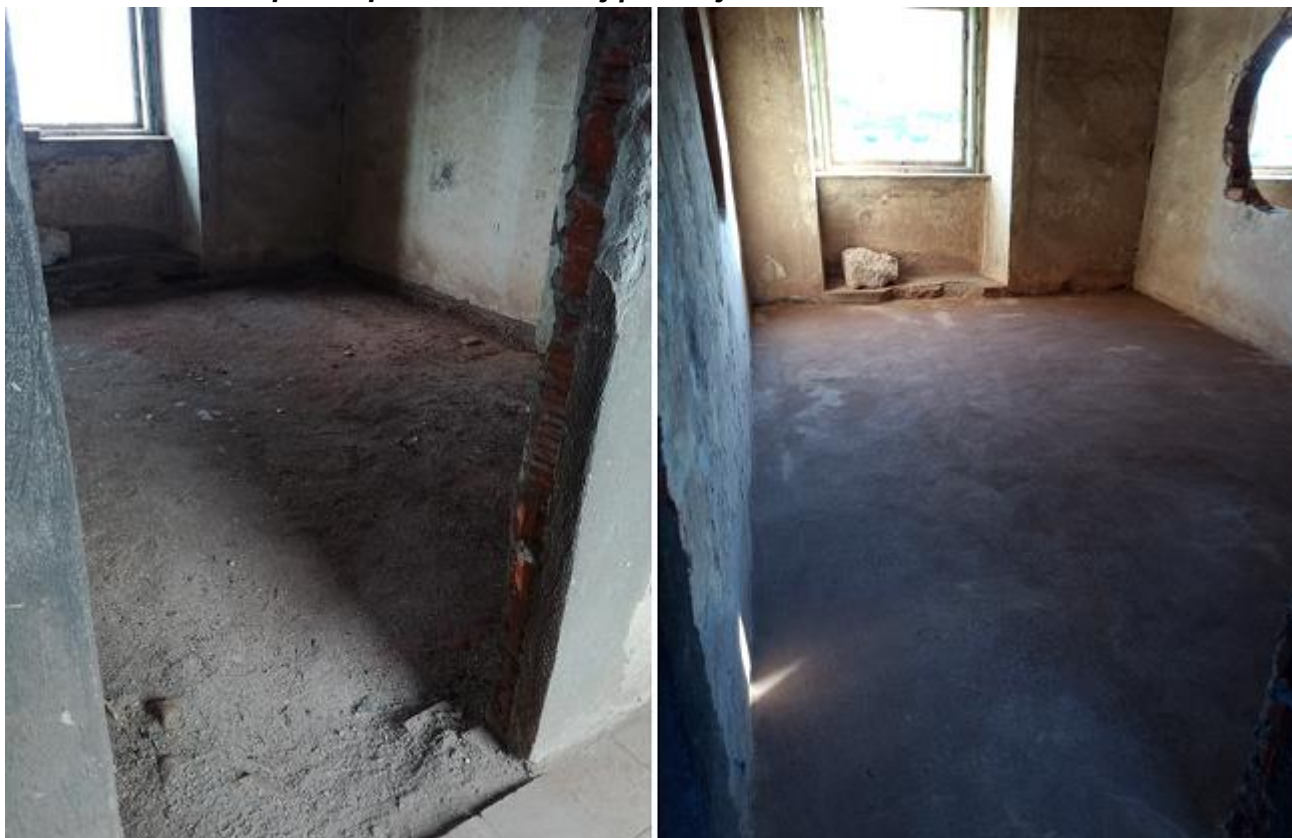
Liata podlaha v miestnostiach na 3NP

Na 3NP sa nachádzajú 4 miestnosti, v ktorých je pre verejnosť sprístupnené interaktívne dielo umelca Martina Piačeka. V týchto miestnostiach bola v časech socializmu drevená podlaha, no z čias postupnej obnovy od roku 2015 v týchto miestnostiach už iba sutina, resp. dvoch dochované torzo drevenej podlahy. Realizácia novej drevenej podlahy by bola finančne náročná. Pre čistejší priestor zážitkovej expozície s interaktívnym dielom sa po konzultáciách s metodikom KPÚ BB dohodlo, že v týchto miestnostiach sa zrealizuje liata podlaha so zachovaním torza drevenej podlahy, nakoľko sa priestory na 3NP prezentujú v stave obnovy konzervačnou metódou. Dochované nevhodné zásahy z čias socializmu sa prezentujú, no vytvára sa komfort pre návštevníka.

Realizácia liatej podlahy s použitím sutiny a vápenno-trasového pojiva je v týchto miestnostiach v stave rozpracovanosti.

Jedna z miestností pred a po realizácii liatej podlahy:

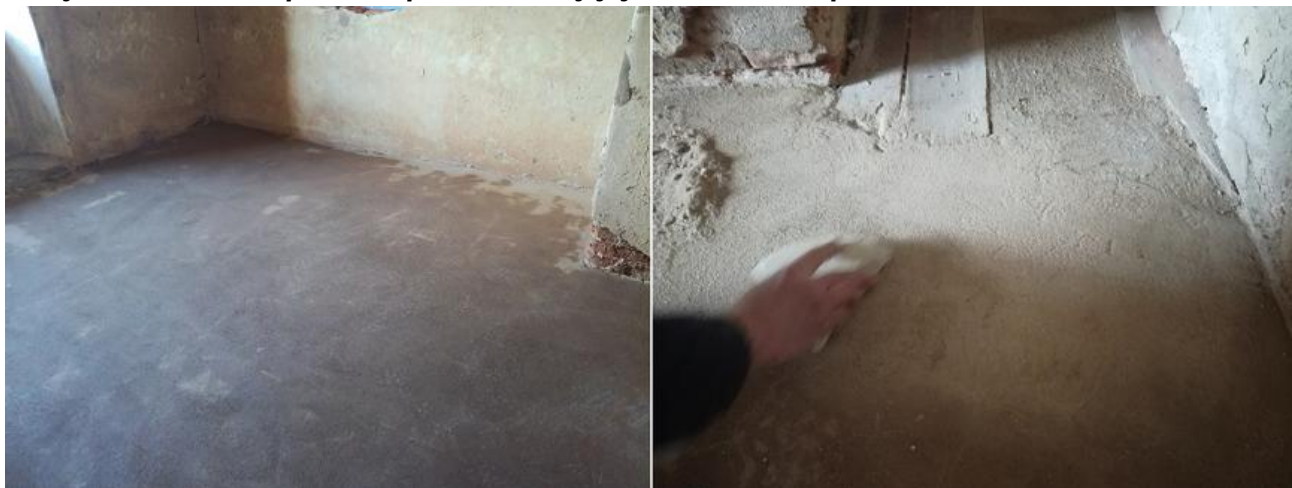
Po vysušení sa celá podlaha prebrúsi, aby jej vzhľad získal požadovanú štruktúru:

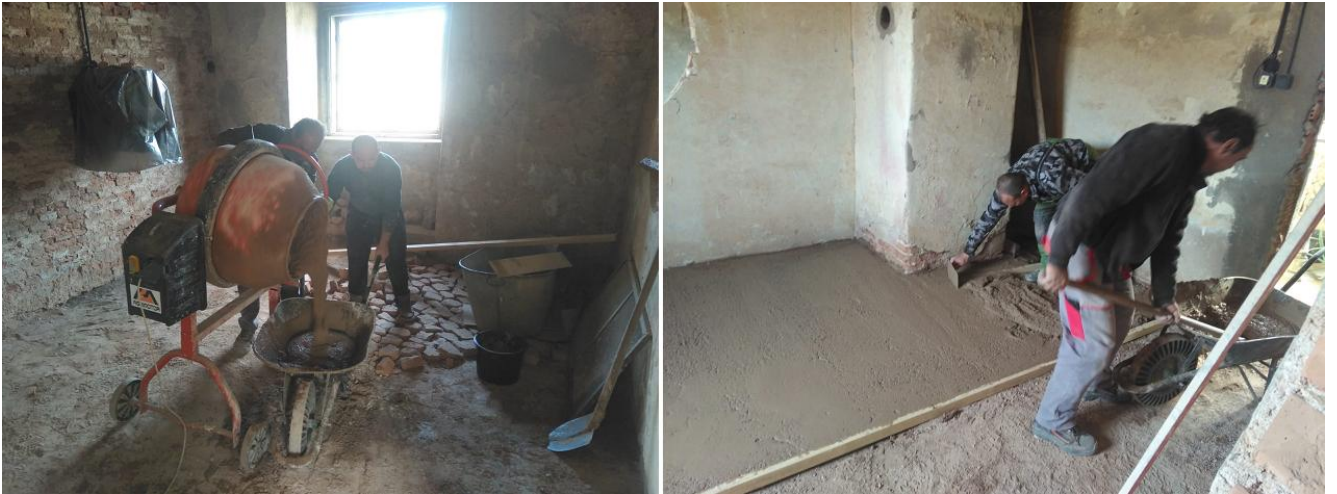
Príprava a realizácia liatej podlahy:

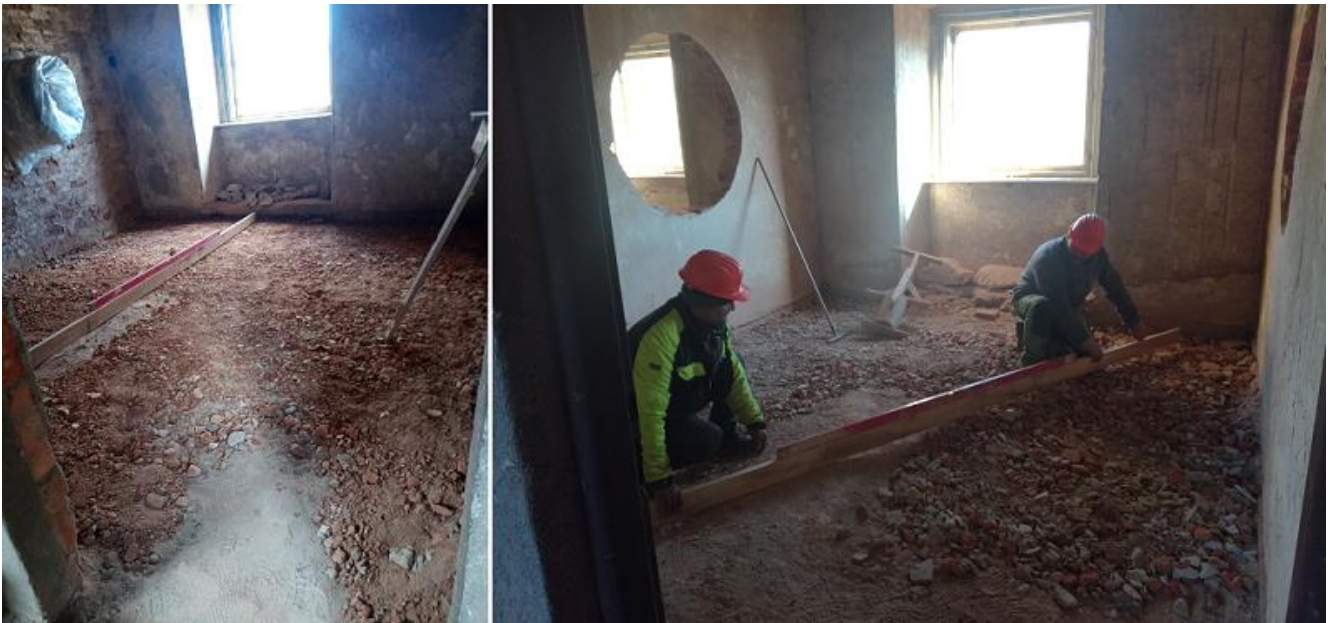
Príprava hrubého podkladu pod liatu podlahu, zarovnávanie, zhutňovanie:

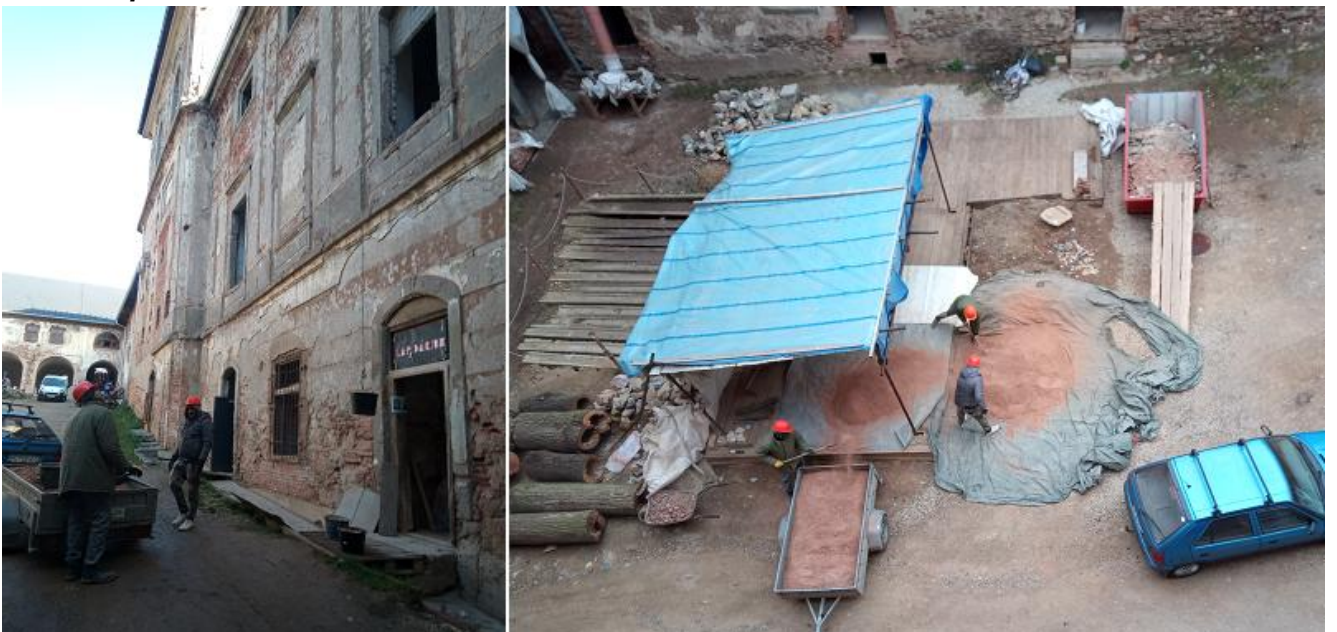
Presun a práca s materiálom:

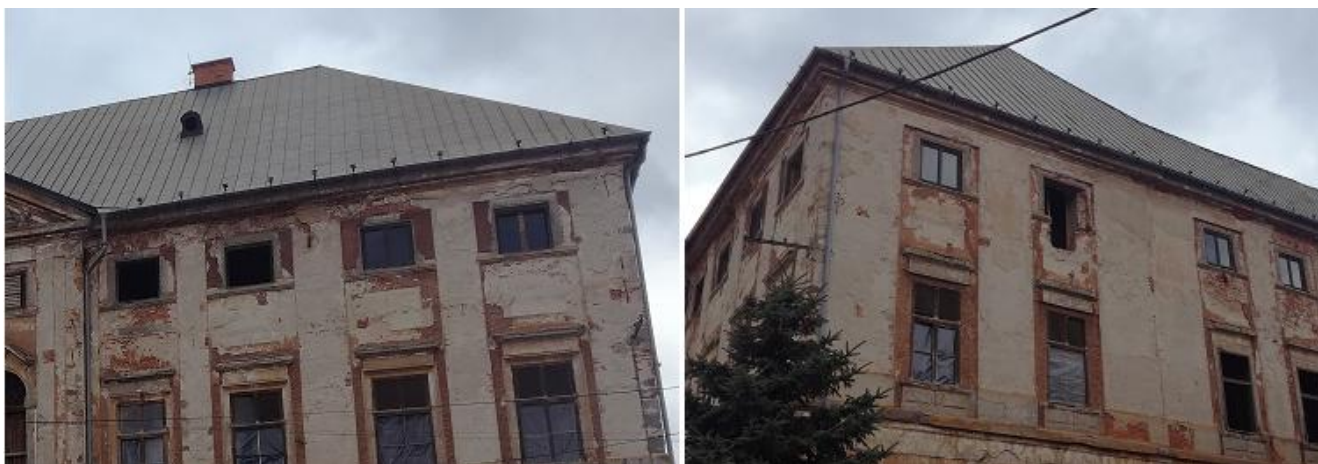
Okná na 3NP, k dnešnému dňu osadených spolu 5 okien, z toho dve okná na čelnej fasáde s ošetrovanými pôvodnými krídlami, ktoré je možné aj otvoriť, a tri repliky osadené napevno - bočná fasáda:

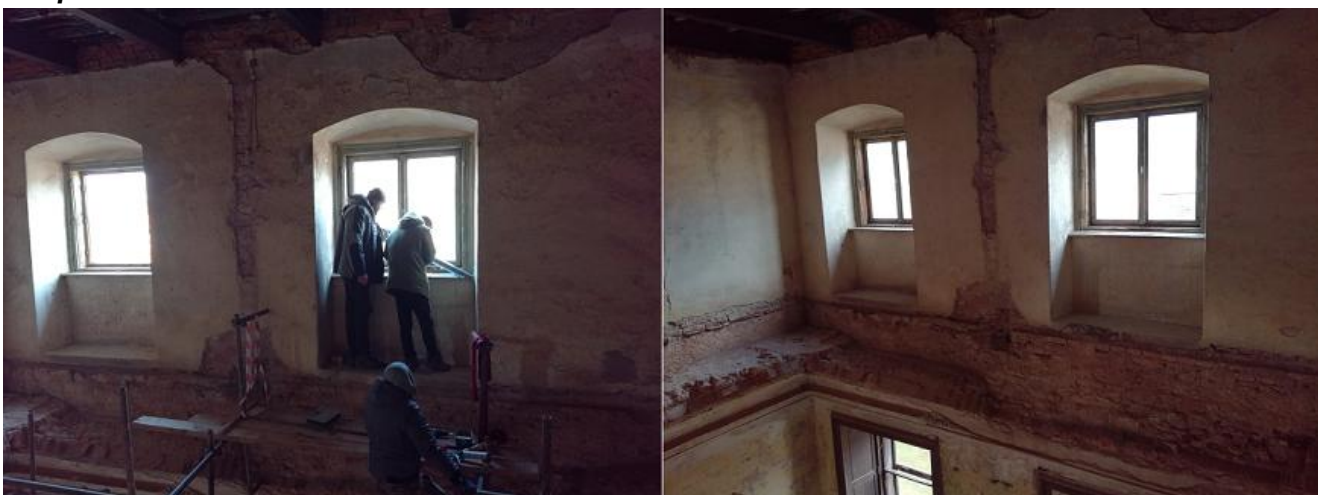
Osadenie pevných patinovaných rámov okien nad priestorom s prepadnutými klenbami cez dve podlažia:

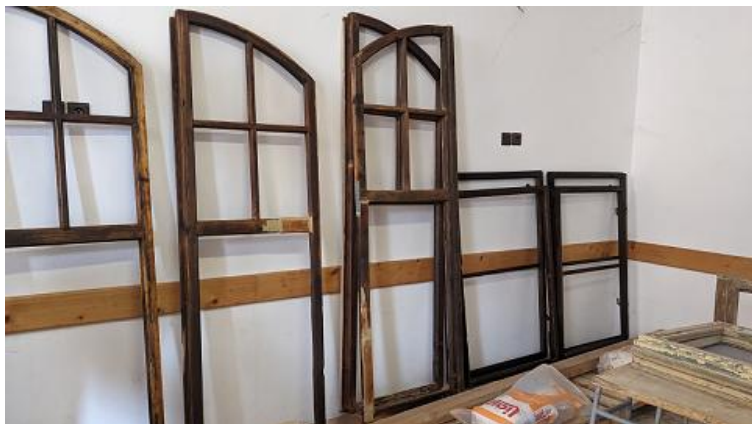
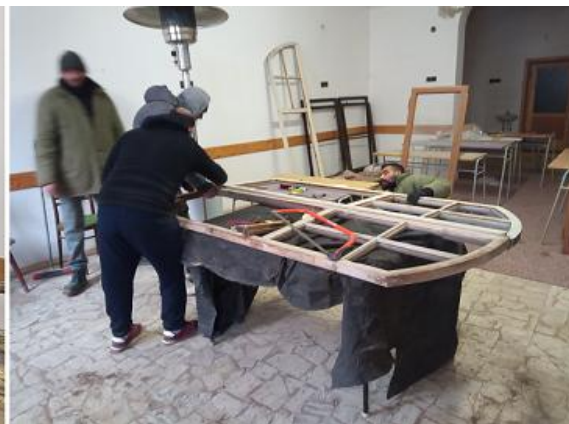
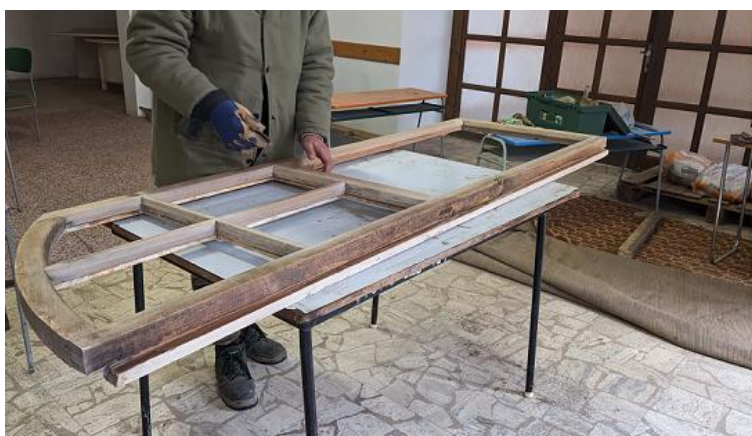
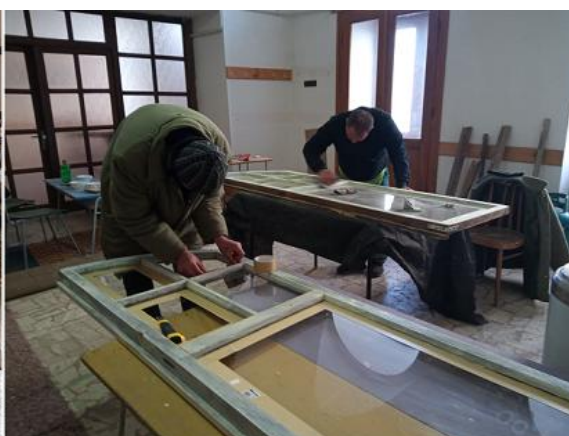
Práce v stolársko-oknárskej dielni, vysunuté pracovisko dielne je priestoroch inej budovy vo vlastníctve mesta:

So zasklievaním a osadením okien sme začali ešte v roku 2022, vtedy sa nám podarilo obnoviť dva okenné otvory na 1NP. Dobré skúsenosti a nutnosť postupne zatvoriť priestory s estetickým efektom nás posúvajú ďalej a k dnešnému dňu máme obnovené ďalšie dva okenné otvory na 1NP a päť na 3NP. V tomto trende chceme pokračovať podľa možností realizačných i finančných a dostupnosti pôvodných rámov. Okno od okna ide inú realizáciu a často i improvizáciu, nakoľko každé okno má iné deštrukcie z minulých období. K obnove však pristupujeme zodpovedne, priebežne konzultujeme s metodikom KPÚ BB a v tíme máme konzervátora, ktorý dohliada na správne prevedenie a ošetrovanie. Aj takouto prácou na provizórnych riešeniach získava fasáda krajší výraz za nízke náklady.

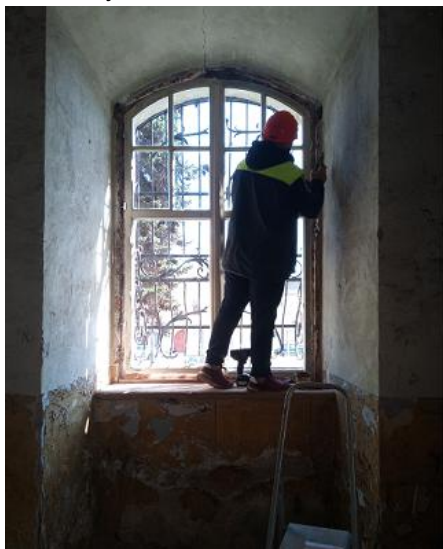
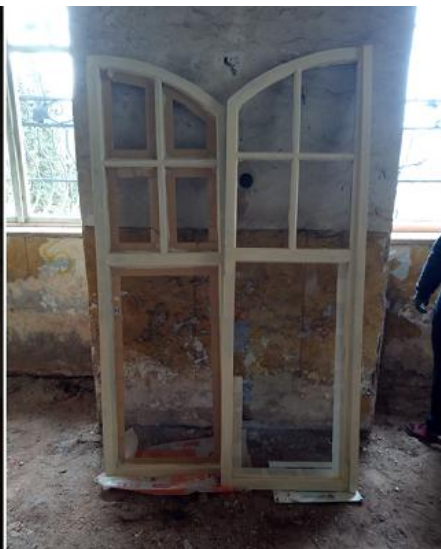
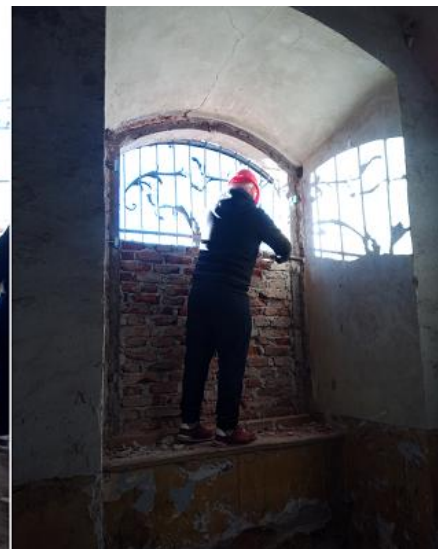
Priebeh prác na osadení zasklených okien na 1NP, rožná miestnosť' – pretože okenné otvory sú bez pôvodných rámov, uchytenie je napevno. V tejto miestnosti je jedno okno, obnovené v decembri 2022, a je otvárateľné:

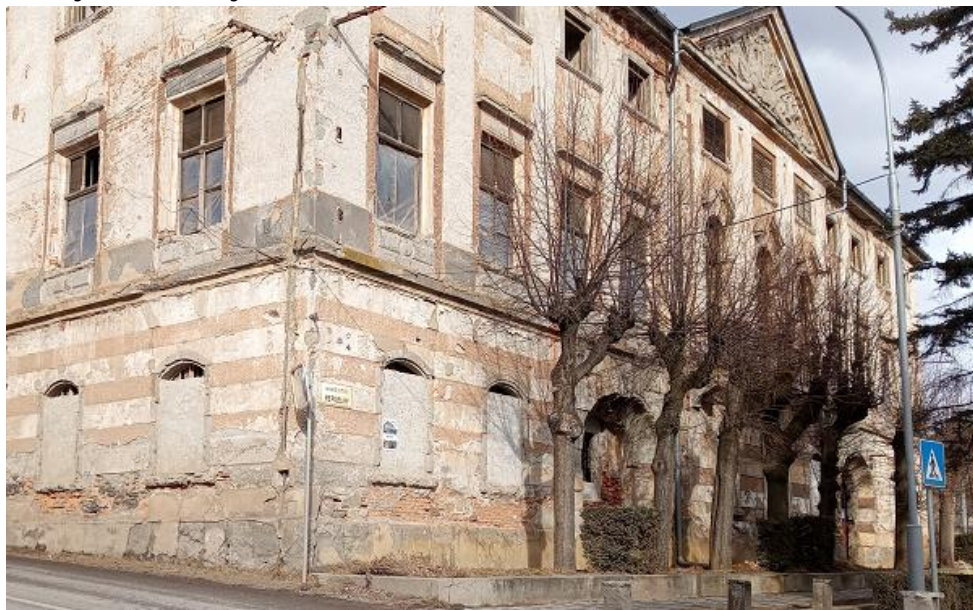
Južný roh fasády kaštieľa, začiatok roka 2022:

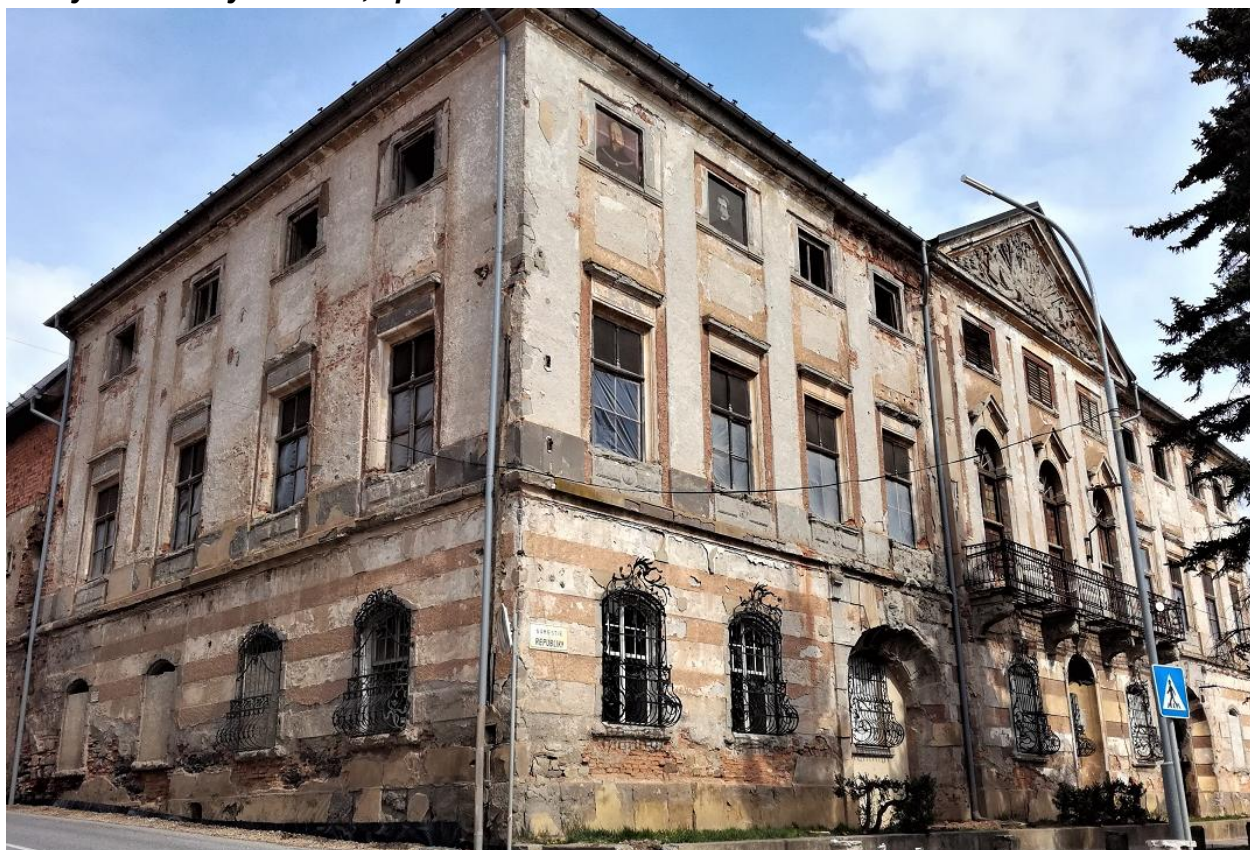
Južný roh fasády kaštieľa, apríl 2023:
