Kaštieľ Coburgovcov v Jelšave

Správa o zrealizovaných prácach na obnove NKP v rámci NP Ľudia a hrady

Zrealizované práce – vyhodnotenie obdobia od 09/2022 do 12/2023:

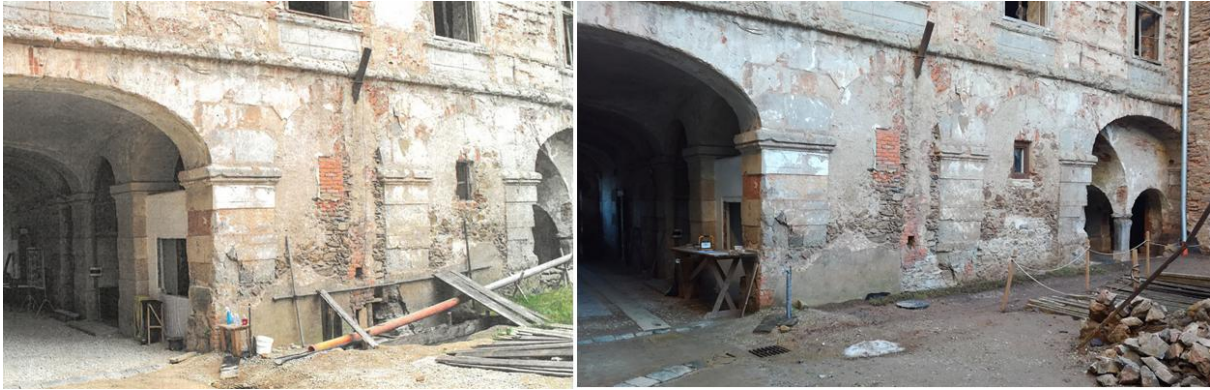
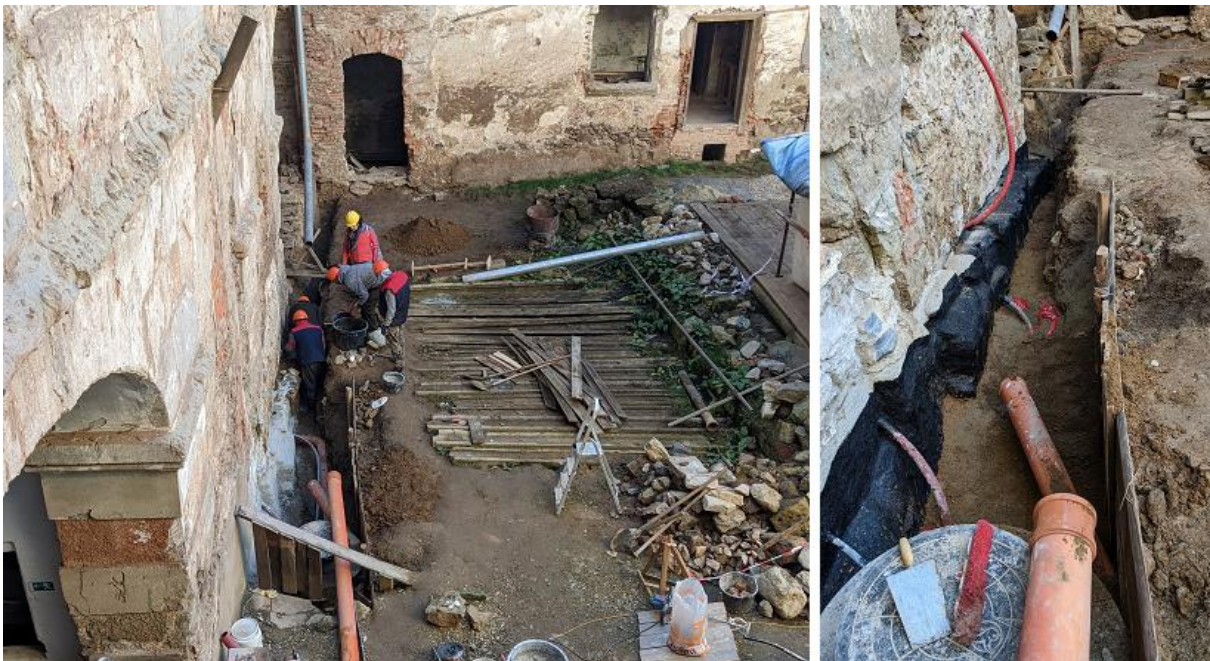
Zásah A.1 - osadenie dažďovej kanalizácie, vysprávka a hydroizolácia múrov - JV dvorová fasáda hlavného krídla – zásah ukončený.

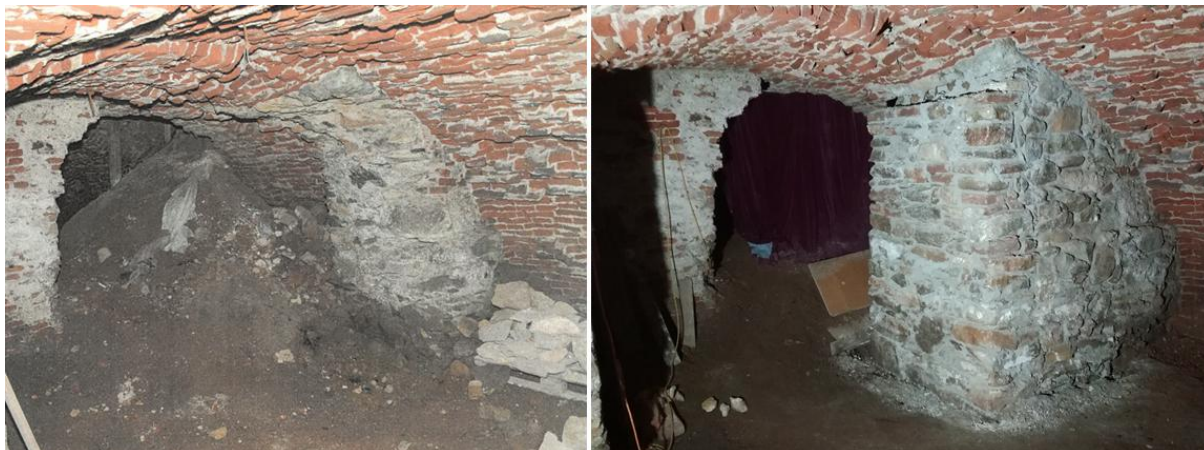
- obnova nosného piliera veže kaštieľa

V minulosti nosný pilier rozobratý a použitý na nevhodný zásah, oporný múrik nasucho vyskladaný pre návozy zeminy – po statickej konsolidácii priestoru v suteréne bude pod dohľadom archeológa zemina vyvezená, predpokladajú sa nálezy - ľudské pozostatky z čias 2. sv. vojny.

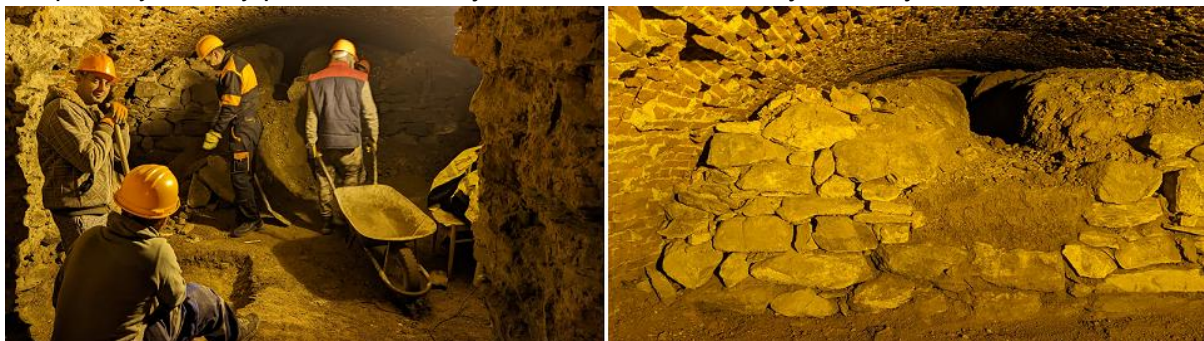
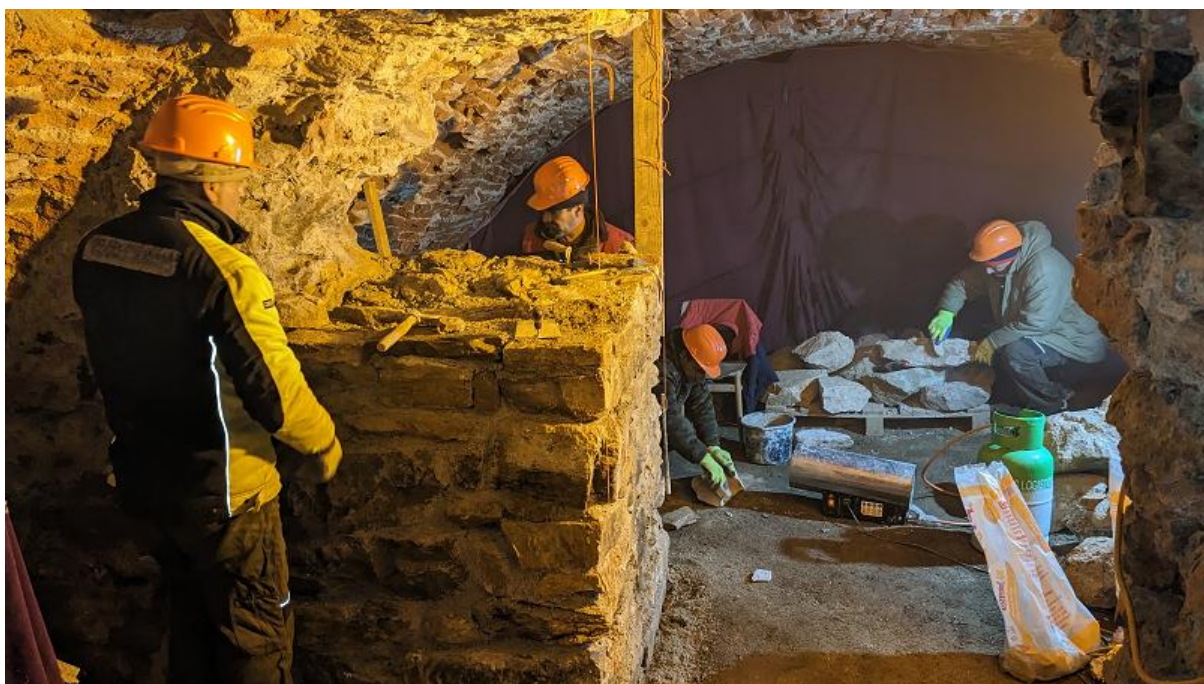
Pre potreby obnovy piliera - stavebný materiál, sa nasucho vyskladaný múr rozobral:

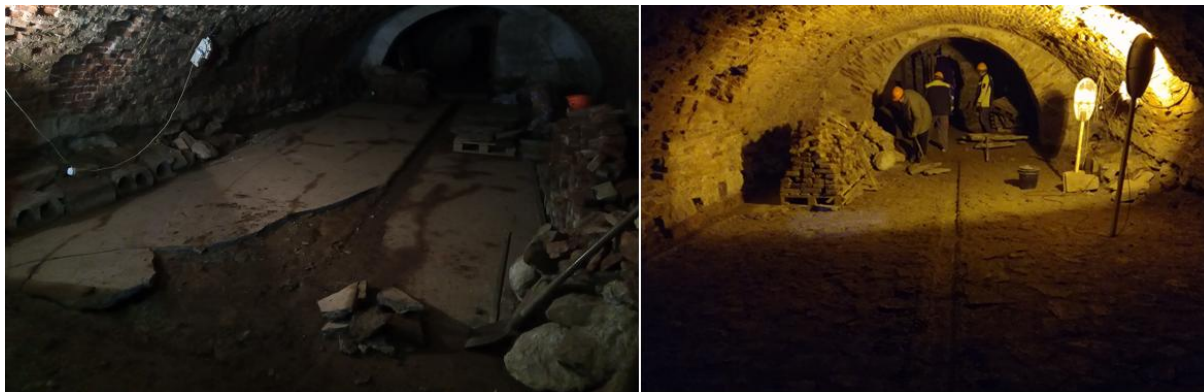
- odstránenie betónovej podlahy v strednej časti suterénu

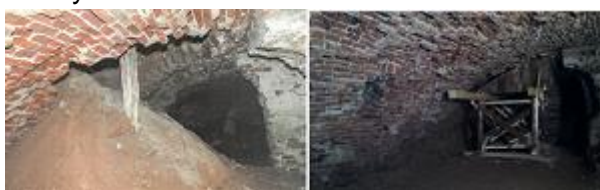
- vyčistenie priestoru pod prepadnutou klenbou a stavba dočasnej drevenej konštrukcie – ramenátu pre potreby obnovy poškodenej klenby:

K obnove prepadnutej klenby bude možné pristúpiť až po tom, ako sa podchytiť základy múrov suterénu v zmysle projektu statického zabezpečenia suterénu – výkres vpravo a obnoví sa murivo klenby v jeho päte.

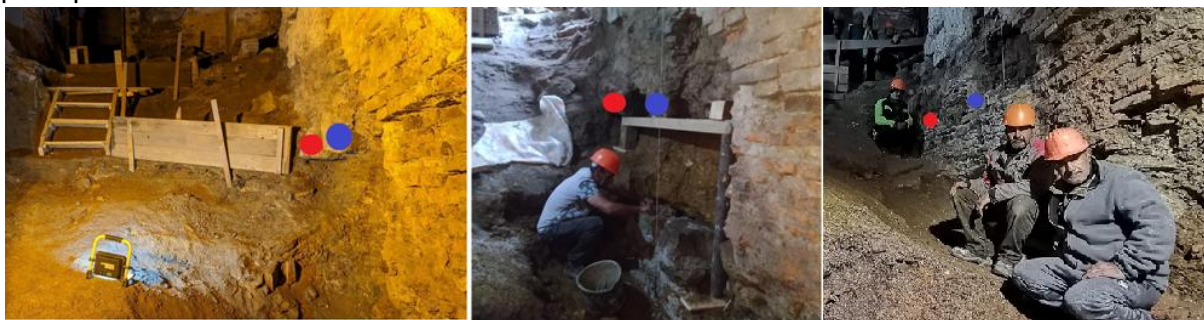
- podmurovanie základov veže kaštieľa: farebné kruhy na fotkách označujú dva kamene, ktoré boli uložené len tak na zemi. Táto realizácia bola opravou nedôsledného stavebného postupu v minulosti.

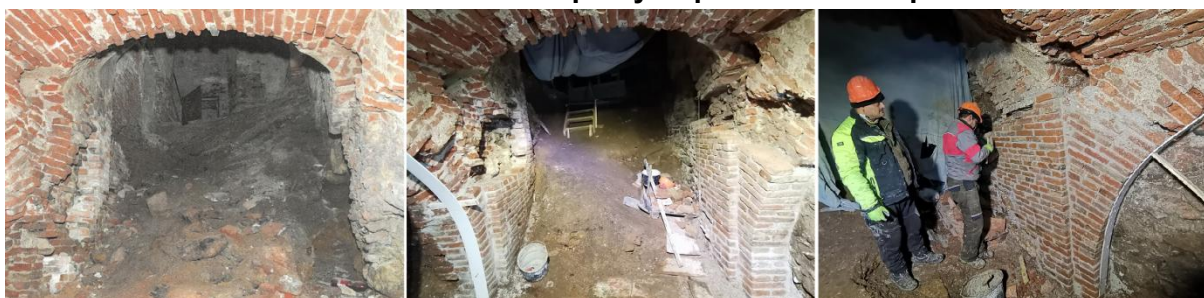
- murovanie tehlového muriva a oblúkov pri výstupe zo suterénu pod vežou

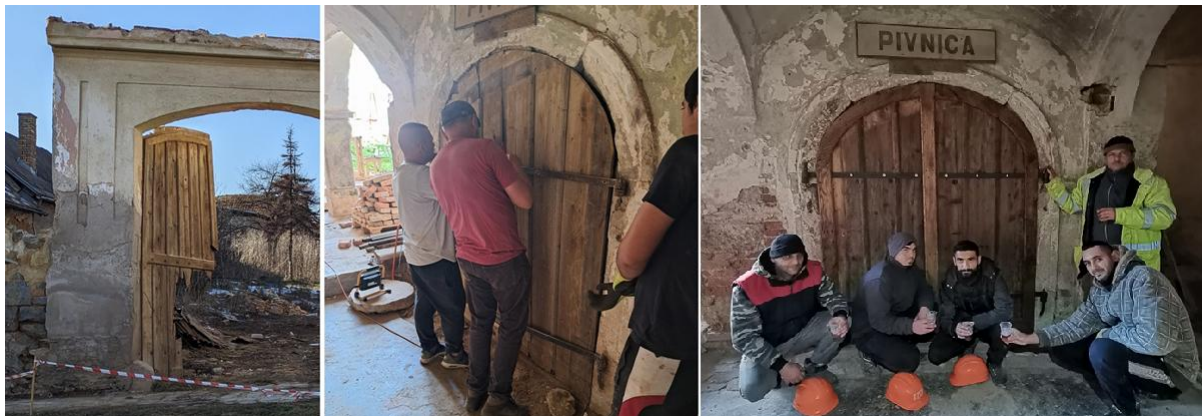
- nové dvere do suterénu, pôvodný vstup pod schodiskom barokového krídla

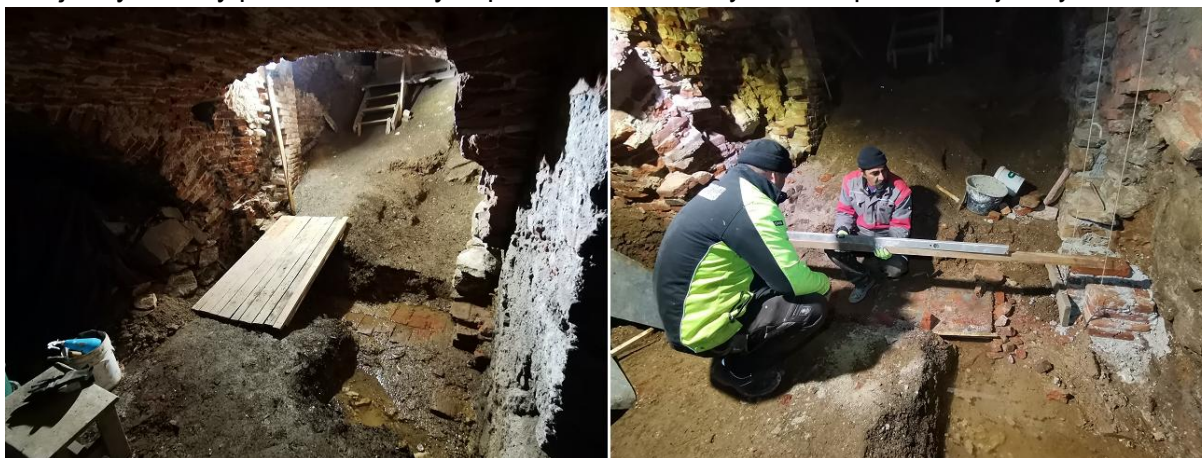
- nájdený tehlový prah v otvore výstupu zo suterénu a vyvieranie priesakovej vody

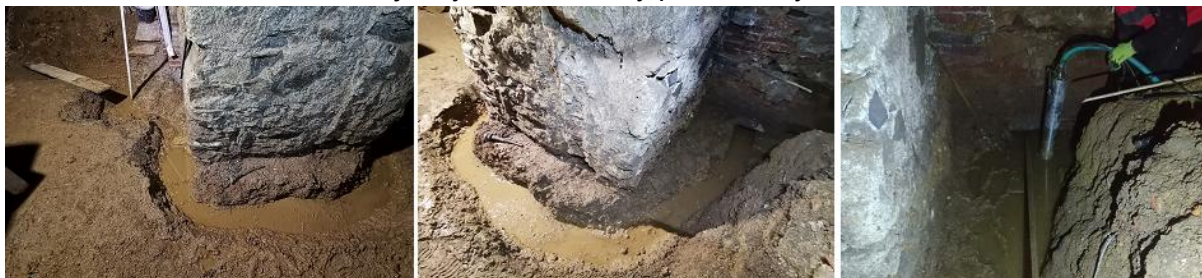
- odvodnenie suterénu cez nájdený trativod, ktorý po dvoch týždňoch stratil funkciu

Objavený trativod sa po dvoch týždňoch naplnil vodou a už neplnil svoju funkciu. Predpokladáme že v minulosti (50.-60. roky 20. stor.) pri stavbe susediacej bytovky došlo k narušeniu trasy trativodu a tak stratil svoju funkciu. Bolo treba hľadať iné riešenie.

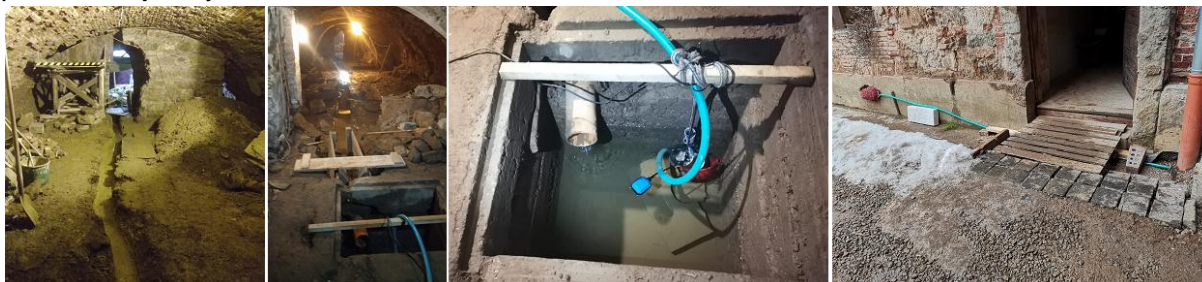
- odvodnenie suterénu po celej dĺžke do existujúcej šachty a zautomatizovanie vyčerpávania priesakovej vody:

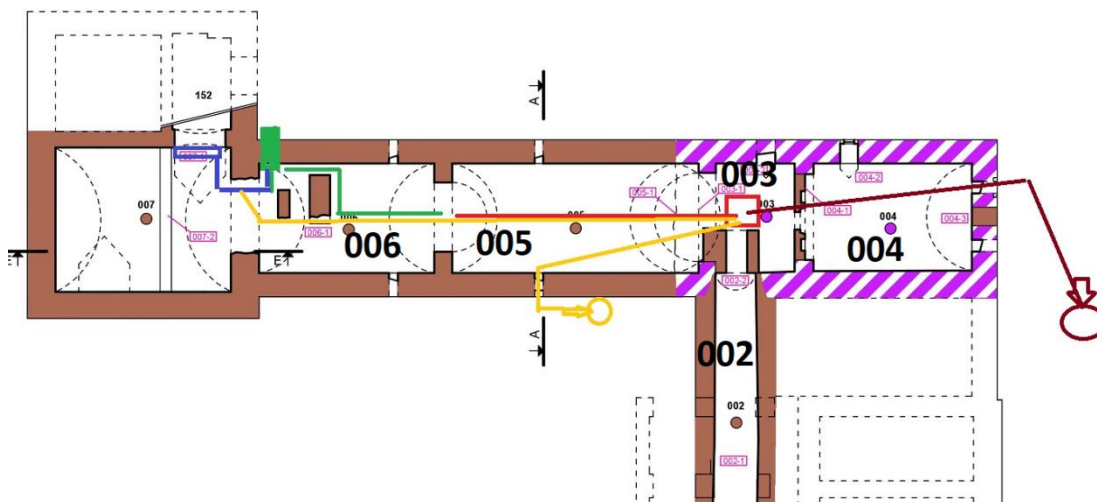
Schéma zmeny spôsobu odvodnenia suterénu:

- **červenou farbou** je označený rigol v strednej časti (005) a existujúca šachta (003)
- **hnedom farbou** je označená trasa pôvodne občasného vyčerpávania vody do šachty dažďovej kanalizácie pred kaštieľom
- **zelenou farbou** je označená trasa nájdeného kamenného rigola so sklonom a vyústením do trativodu
- **modrou farbou** je označené miesto s aktívnym vyvieraním priesakovej vody a trasa pri využítí trativodu
- **žltou farbou** je označená úprava trasy odvodu vody do existujúcej šachty a jej regulované odčerpávanie do dažďového zvodu v rohu nádvorja kaštieľa

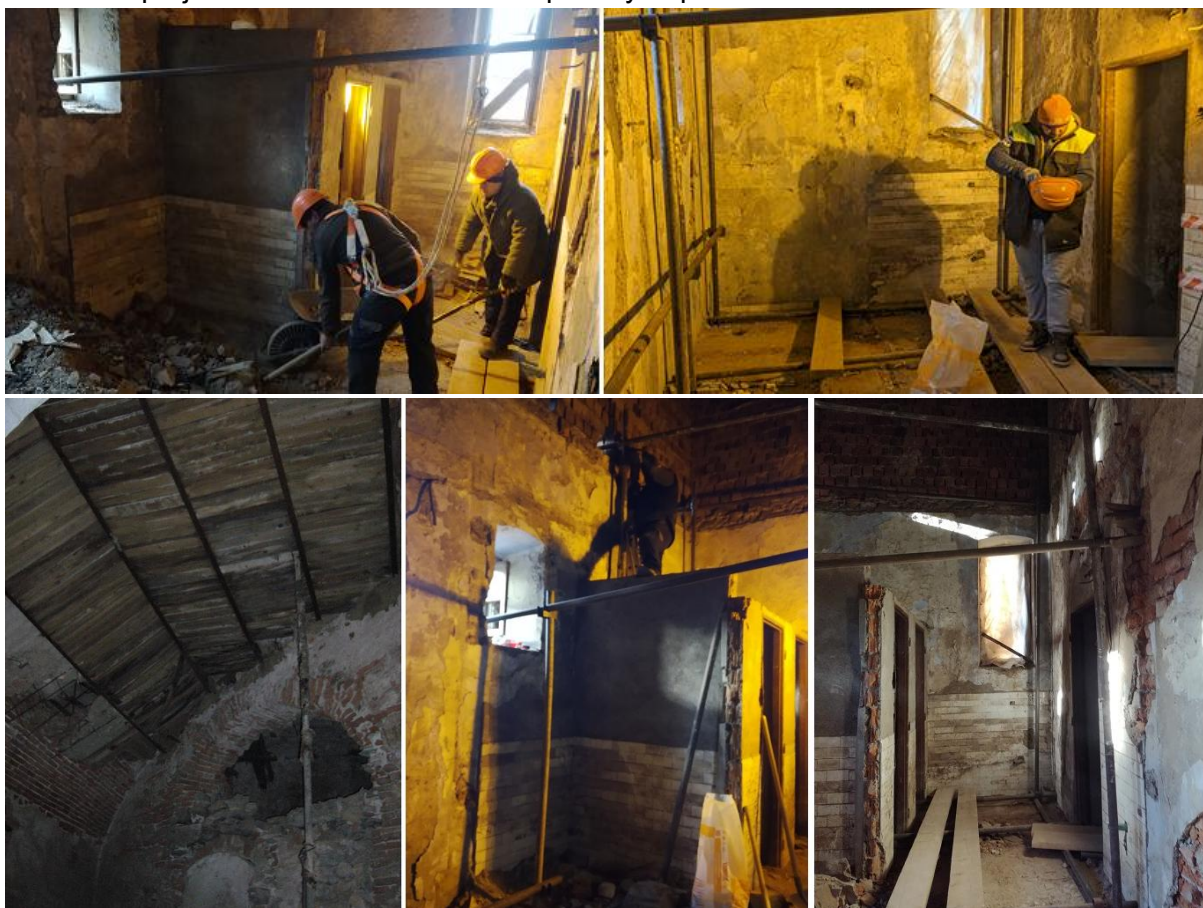
Zásah A.3 – odstránenie stropu 1NP/podlahy 2NP a novodobých priečok v inkriminovanej časti JZ krídla – zásah zrealizovaný čiastočne. Náročný zásah na bezpečnosť pri práci, do skončenia projektu odstránené novodobé priečky a postavené závesné lešenie:

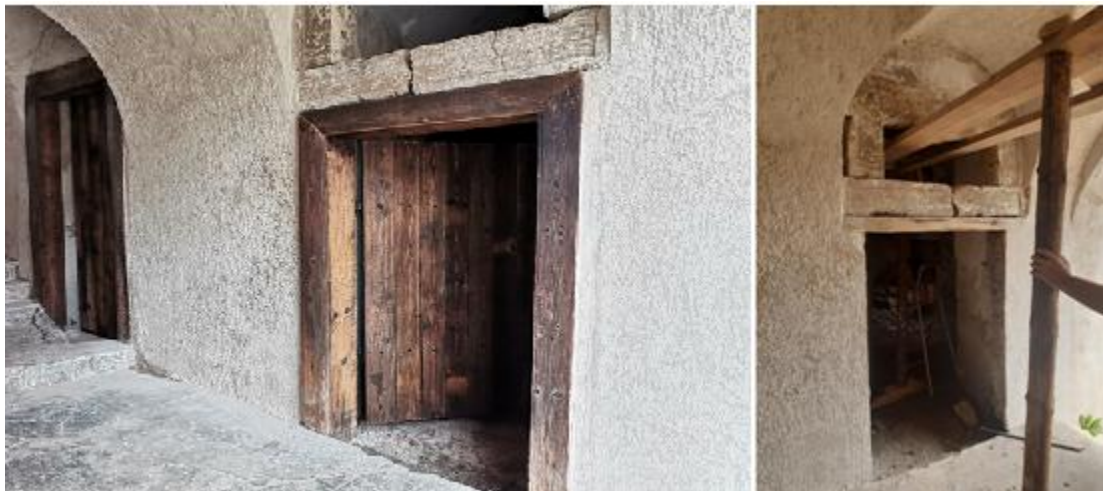
- nové dvere a zárubne - dva vstupy (fotka vľavo), fotka vpravo - oprava uloženia kamenných prvkov svetlíka:

- otvor na sprístupnenie miestnosti č. 143 z priestoru č. 141 vyburaný
- odstránenie betónovej podlahy v M143 a archeologický výskum v miestnosti
- obnovený komínový otvor v M143 z dôvodu krížového prevetrávania miestnosti
- v otvore pod kamenným svetlíkom sa našiel kamenný prah
- oprava uloženia kamenných prvkov svetlíka
- sanácia vlhkého muriva obetovanou omietkou
- výroba a osadenie zárubní, dverí pre vstup do M143 a M141 z podchodu do záhrady
- murárske zásahy na doplnení muriva na dvere do M141 a oprava omietky v podchode v miestach dverových otvorov
- archeologický výskum v M141 a M142

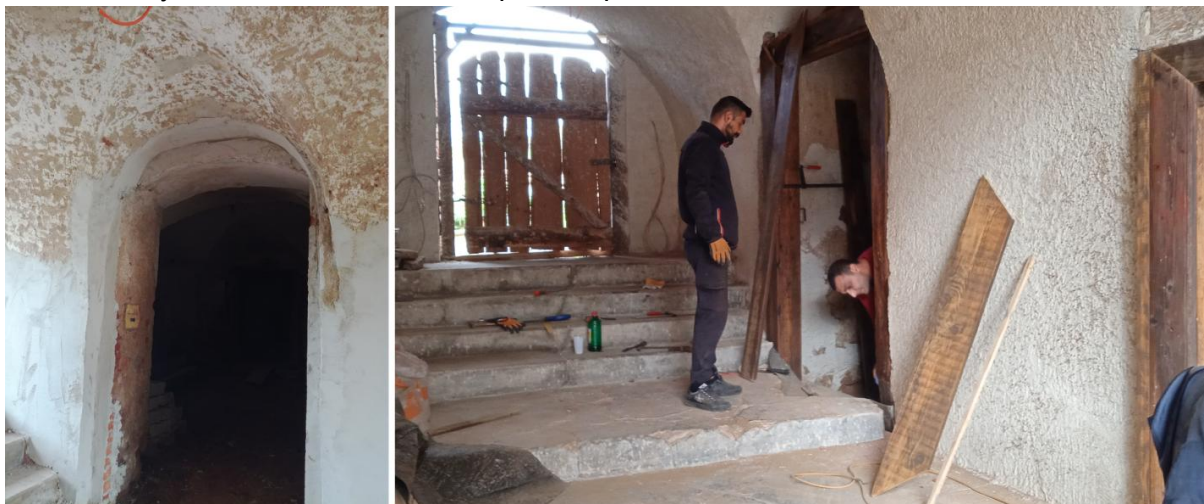
- výroba a osadenie zárubní pre vstup do M141:

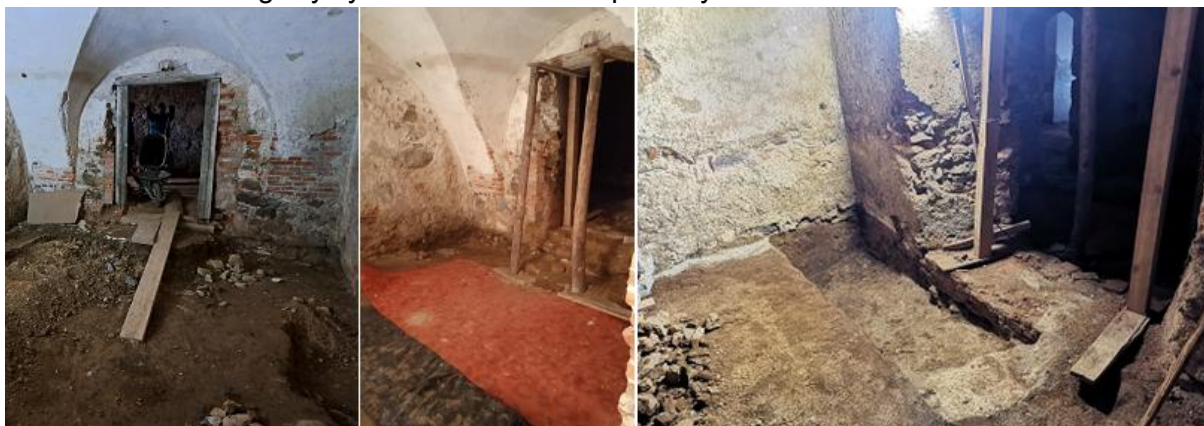
- archeologický výskum a znižovanie podlahy v M141 a M142:

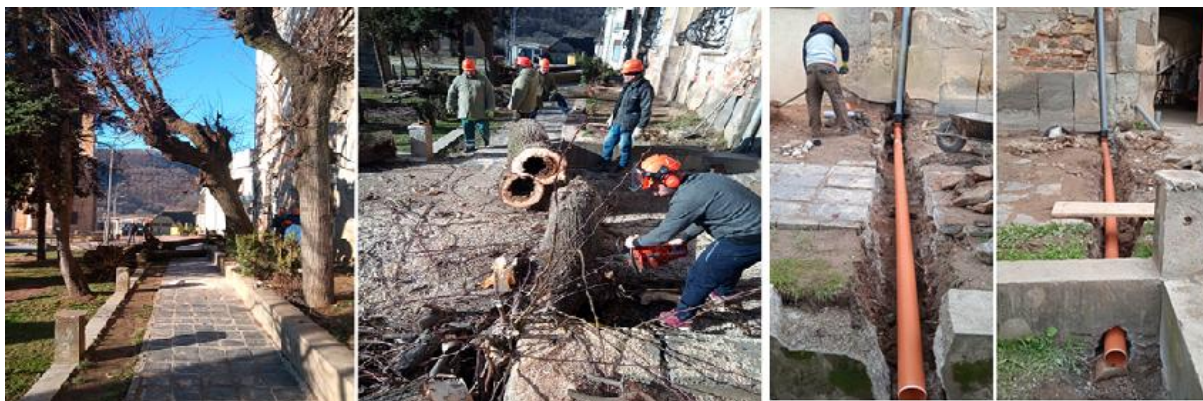
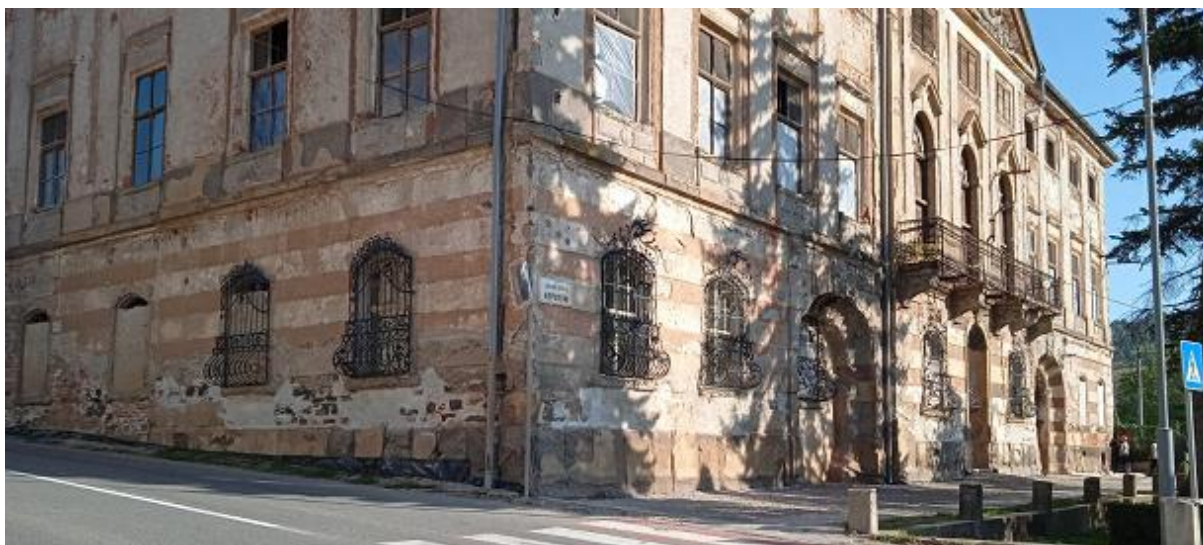
Sanácia vlhkosti čelnej fasády – odstránenie betónového múrika a navážky zeminy

1. etapa – odstránenie stromoradia líp pred čelnou fasádou kaštieľa
 2. etapa – odstránenie betónového múrika a navážky zeminy pod dohľadom archeológa, ktorý nariadil v miestach nálezov archeologické sondy – zistenia – vid' správu z výskumu, pri tejto aktivite aj práca zemných strojov
- úprava terénu s osadením dažďovej kanalizácie zo strešných zvodov
 - oprava chodníka
 - sanácia muriva obetovanou omietkou

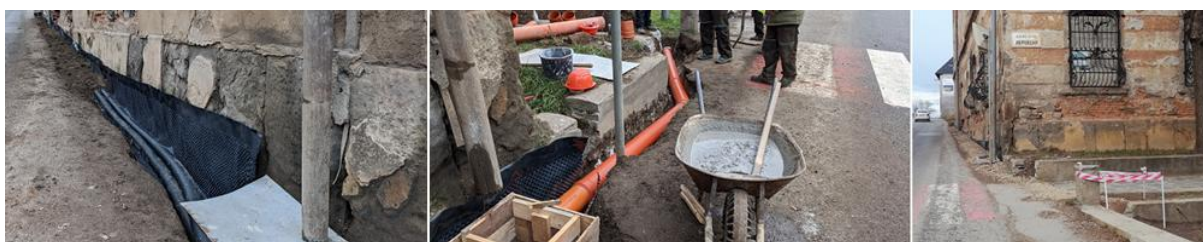
- dočasné osadenie potrubí na odvod dažďovej vody z troch strešných zvodov

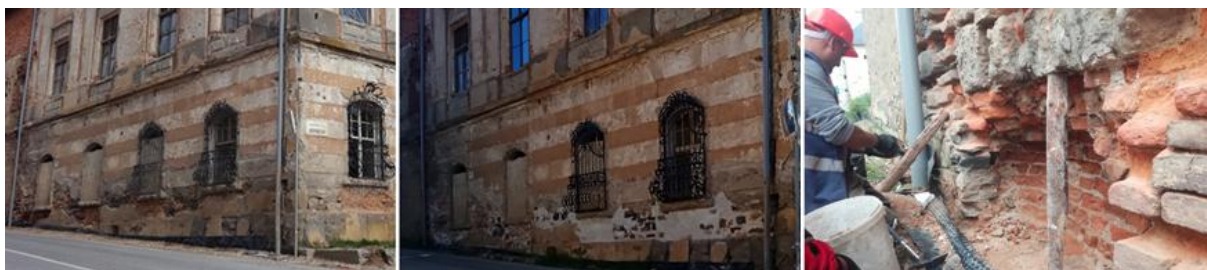
- obnova silno degradovaného muriva – čistenie, vysekávanie, odsolovanie, vysprávky muriva v kavernách
- sanácia muriva – nanášaním obetovanej omietky

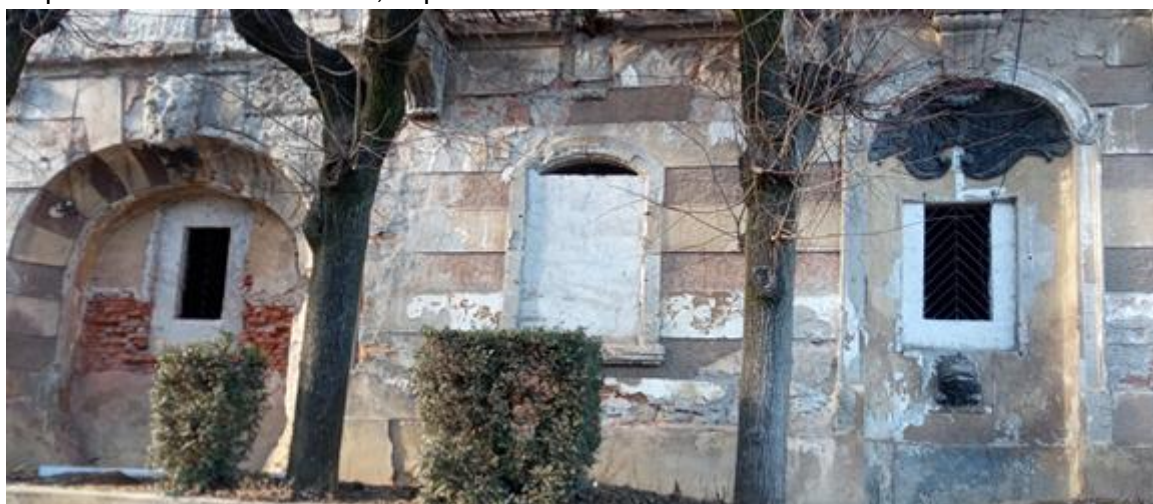
Stav pred začiatkom realizácie, september 2022:

V roku 2022 sme začali s obnovou muriva a omietky vo výklenku čelnej fasády pred osadením novej mreže a osadenie okna v druhom výklenku po osadení zrepasovanej mreže. *Repas, výroba a osadenie mreží – realizácia iného projektu finančne podporeného BBSK v roku 2022.*

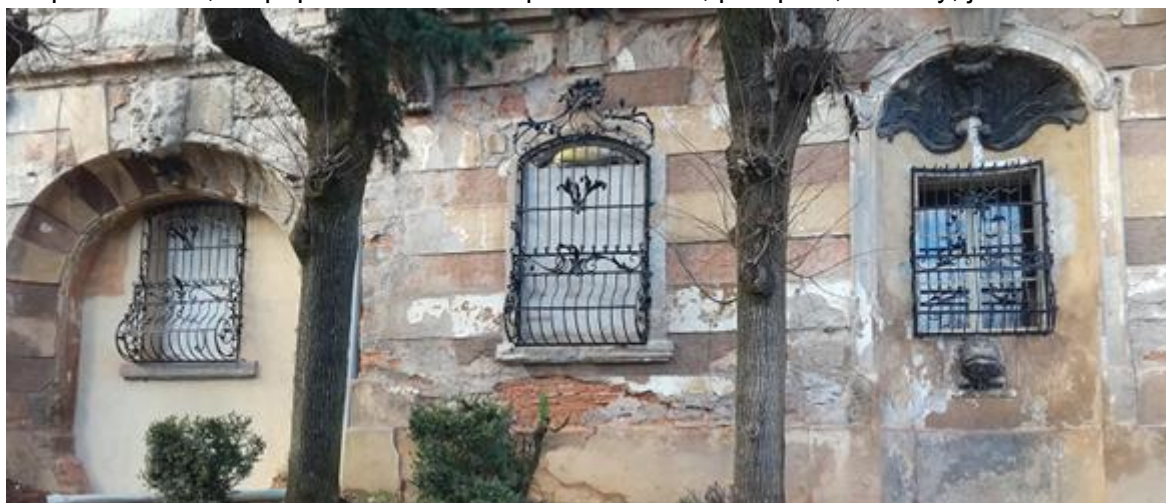
Stav po realizácii, resp. po aktivitách na úpravách okna, parapetu, omietky, január 2023:

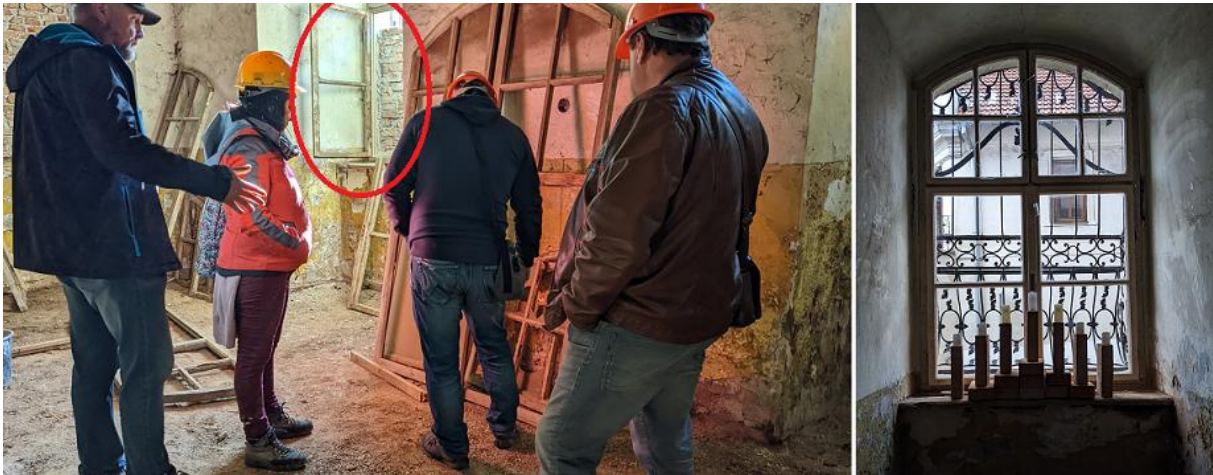
Ďalej obnova jedného okna na JZ fasáde hlavného krídla – okno na fasáde od hlavnej cesty:

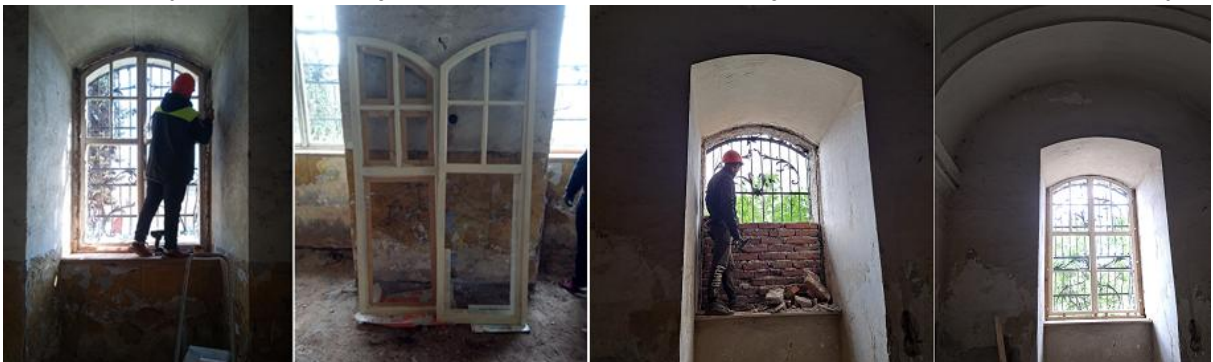
Ďalšie obnovy okien na čelnej fasáde 1NP: dve okná rôznej miestnosti a okno vedľa brány:

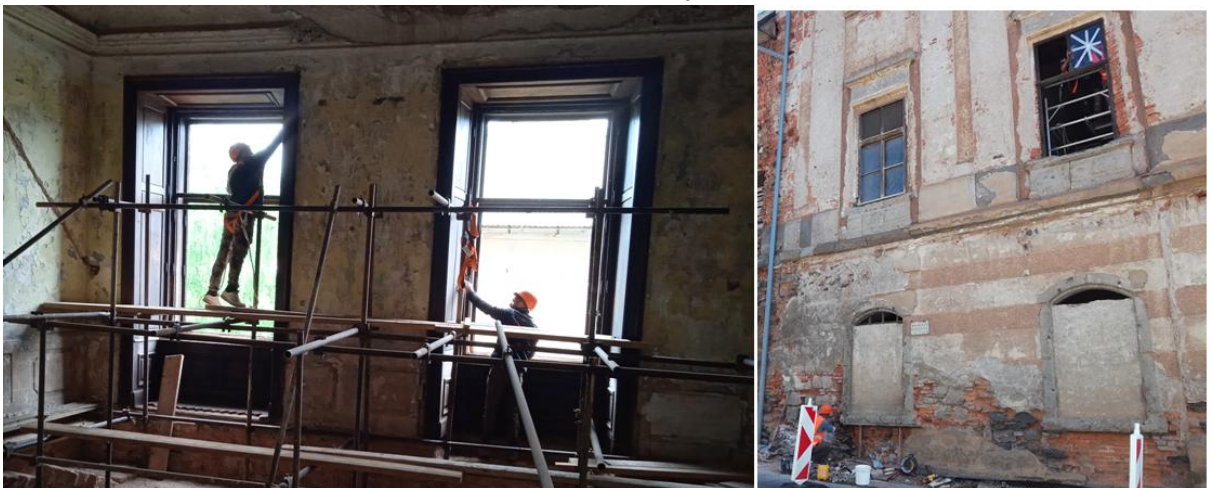
Obnova okien na 2NP, spolu 3 okná a dubové špalety:

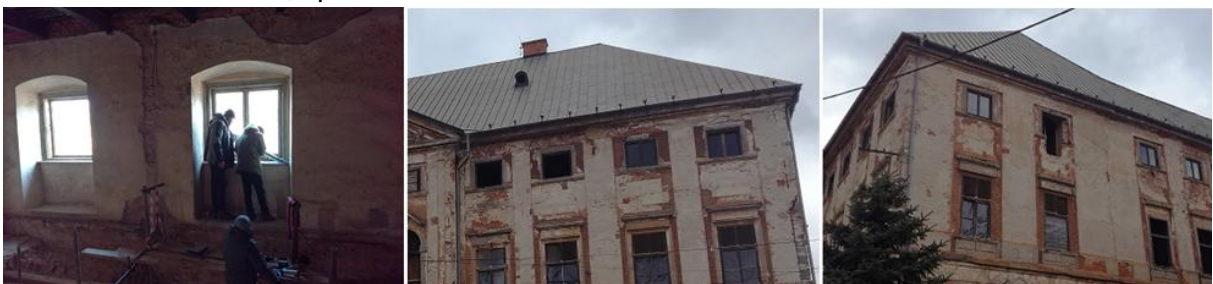
Obnova okien na 3NP, spolu 5 okien:

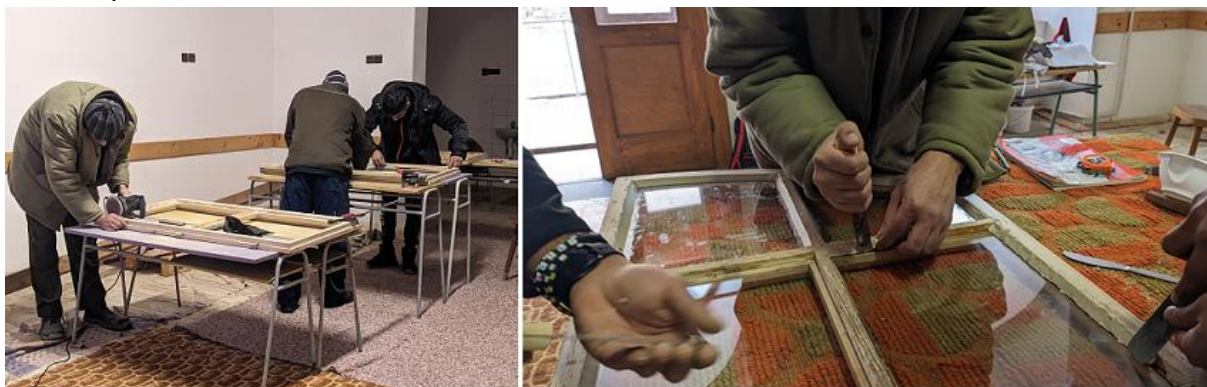
Priebeh prác na obnove rámov a zasklievaní:

Zrealizovaná obnova okenných otvorov a okien v počte 13 ks spolu, z toho na 1NP obnovených spolu 5 okien, na 2NP 3 okná a drevené špalety, na 3NP spolu 5 okien. Obnovu okien sme riešili provízorne po dohode s metodikom KPÚ BB podľa známeho vizuálu – išlo o repas dochovaných rámov a ich osadenie.

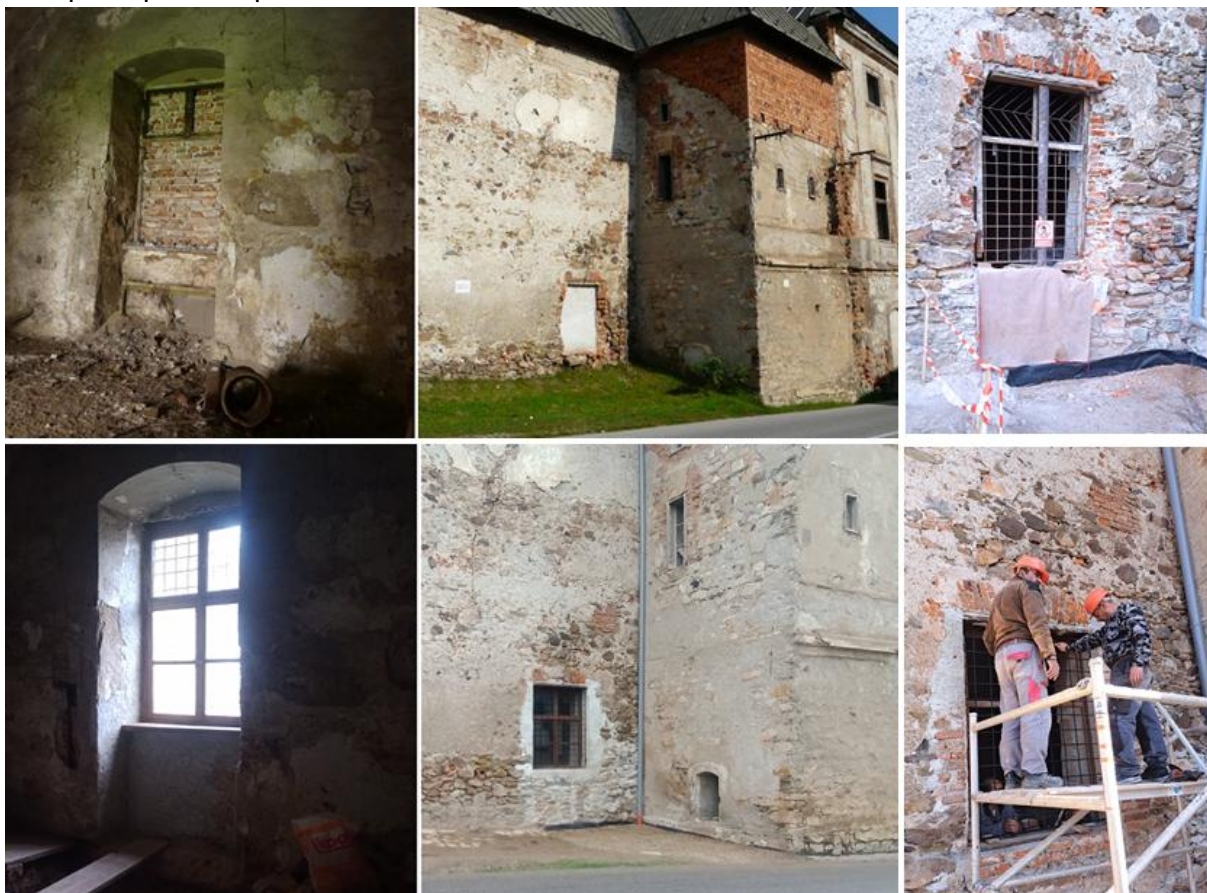
Úprava/sfunkčnenie otvoru okna a sanácia soklovej časti na renesančnej fasáde, miestnosť č. 122

Stav pred, počas a po realizácii:

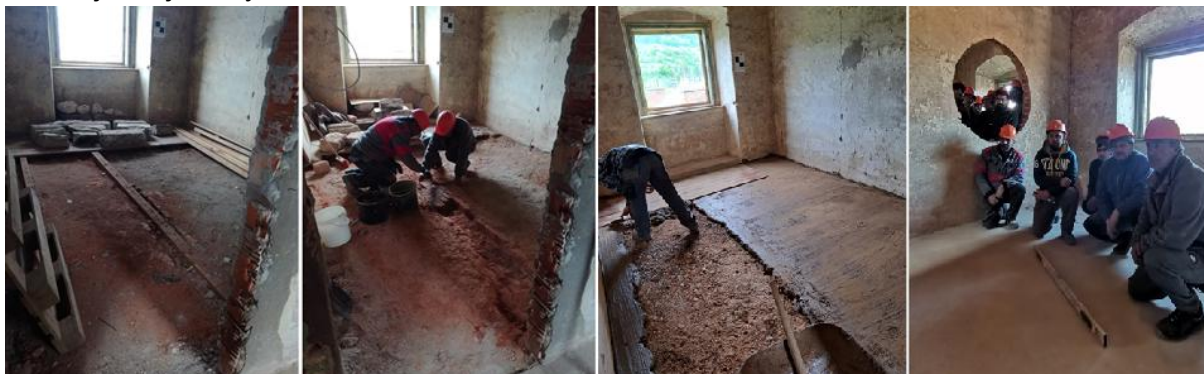
- na 3NP sa v štyroch miestnostiach realizovala liata podlaha s použitím sutiny a vápenno-trasového pojiva. Tento zásah bol náročný na prípravu materiálu (sutina rôznych frakcií – dvojstupňové preosievanie) a logistiku presunu hmôt pre malé skladovacie priestory na druhom poschodí. Spracovalo a vyneslo sa viac ako 20 metrov kubických sutiny, z toho zruba 10 m³ ako podsyp a 10 m³ do liatej podlahy.

Príbeh jednej zo štyroch miestností:

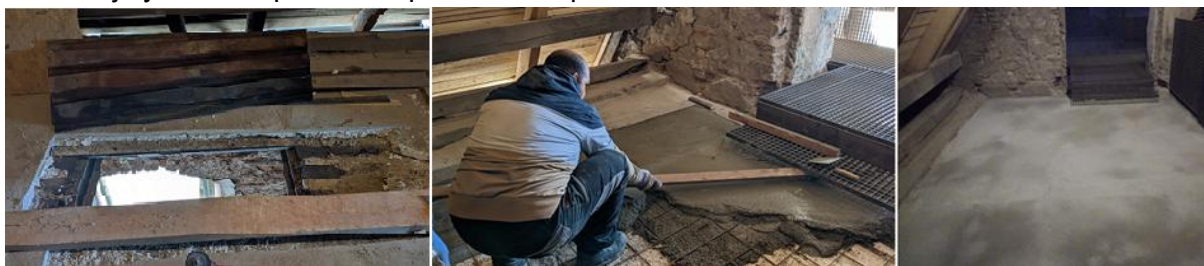
- na 4 NP oprava poškodenej časti podlahy s betónovým poterom, pri ktorej bola nutná aj výmena trapézového plechu - strop 3NP.

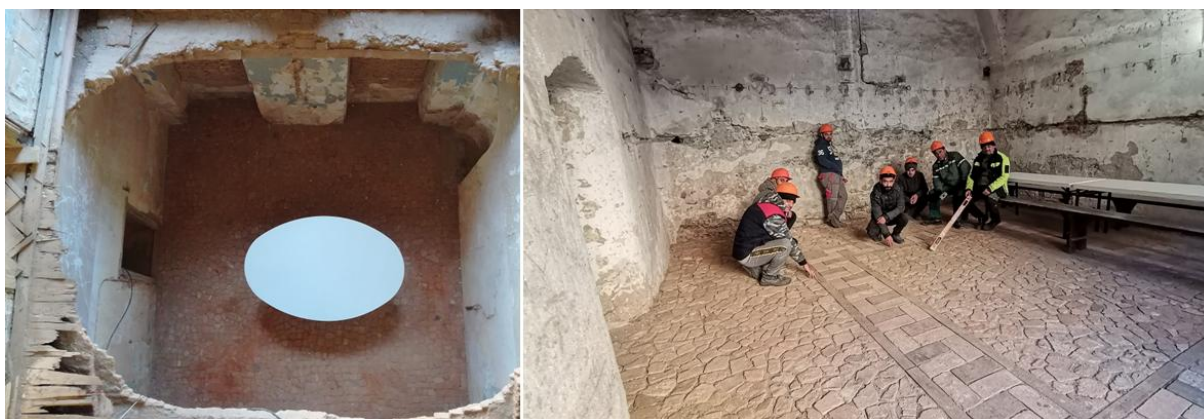
- na 1 NP v dvoch miestnostiach tehlová podlaha z odpadových tehál kladených do suchého lôžka, M106 a M123

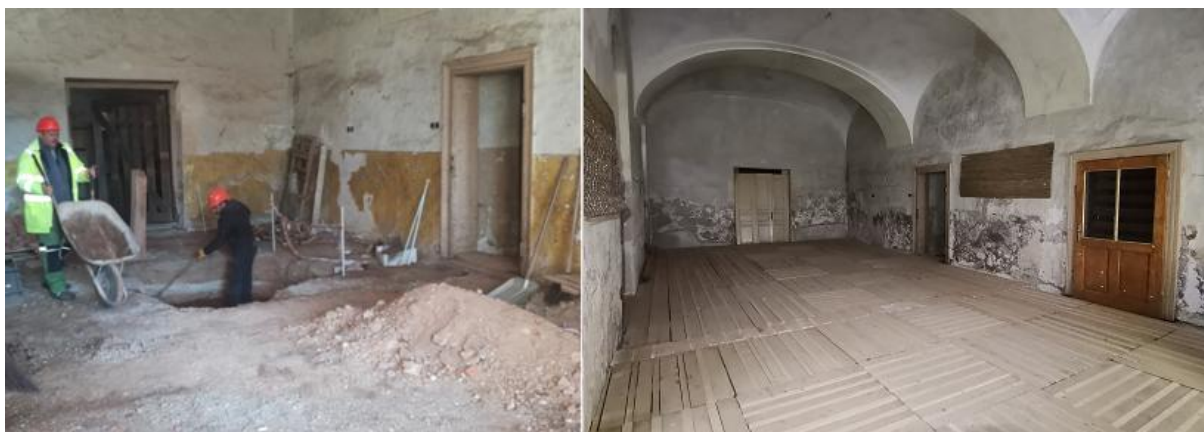
- na 1NP rožná miestnosť hlavného krídla M116 – podlaha z odpadových paliet a sanácia stien: odstránenie nevhodného olejového náteru a nanosenie obetovanej omietky na zavlhnuté tehlové murivo

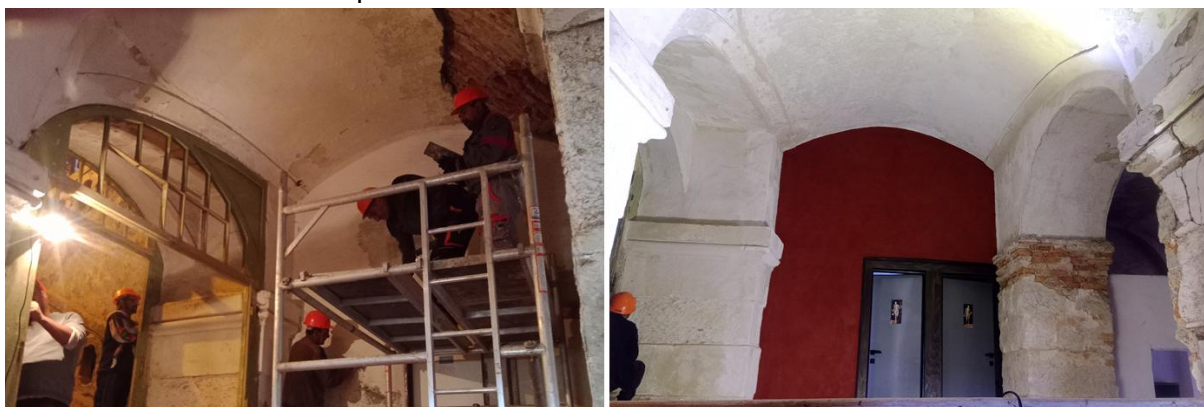
- obnova poškodenej omietky na strope pred vstupom do toaliet
- odstraňovanie starých náterov na drevených dverách – vstup na barokové schodisko
Pri čistení novodobých náterov na dverách sme zistili, že predné dvere aj so zárubňou boli osadené v 50. rokoch 20. stor. a zadné dvere i zárubňa sú zo staršej etapy stavebných úprav tohto priestoru (odlišná farebnosť prvotného náteru). Z dôvodu čistej prezentácie barokových pilierov sme sa rozhodli mladšie dvere aj so zárubňou zosadiť a ponechať uskladnené v kaštieli.

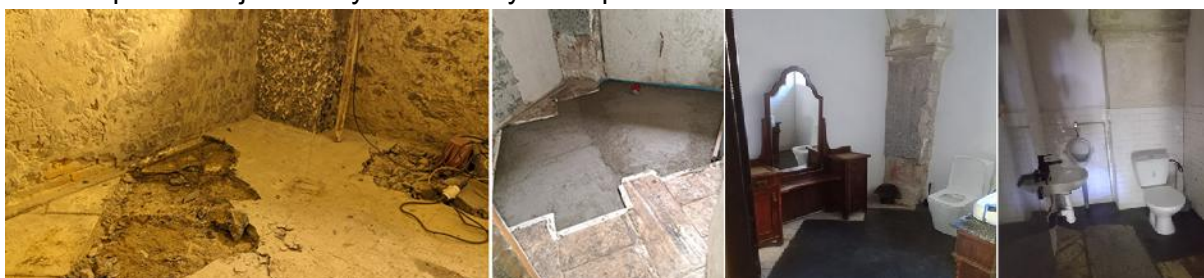
Obnova priestorov toaliet – zámerom bolo esteticky odlíšiť novodobé zásahy z polovice 20.stor. od starších konštrukcií. Odstránila sa betónová podlaha a odprezentovala sa zachovaná časť kamennej dlažby pôvodnej podesty barokového schodiska. Odstránili sa žlté kachličky a obnovila sa omietka v rôznych štruktúrach podľa datovania jednotlivých múrov, nakoľko pochádzajú z rôznych stavebných etáp.

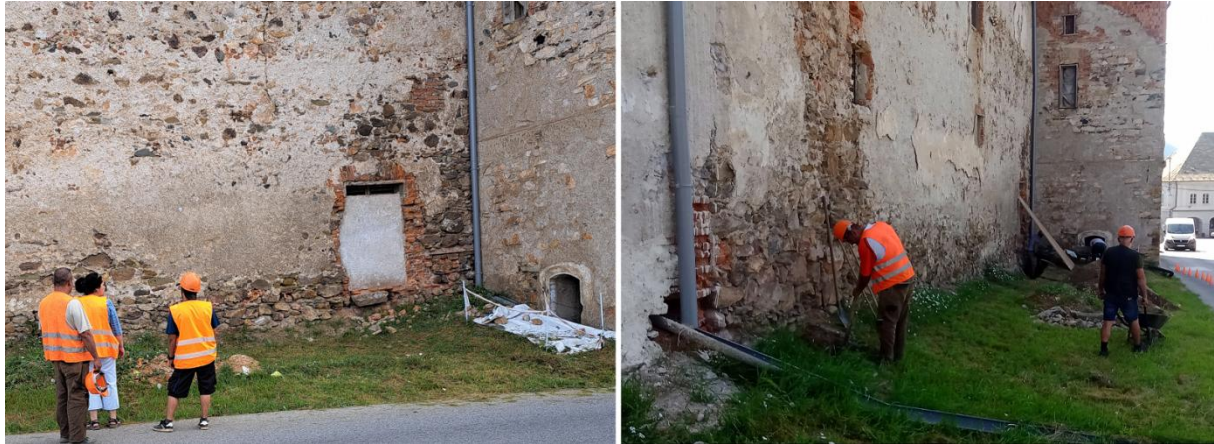
Obnova muriva, pôvodne kamenného, na renesančnej fasáde z 2. etapy stavebných úprav kaštieľa. Poškodené tehlové murivo ohraňovalo nakladací/vykladací otvor a bolo z neskorších úprav miestnosti č. 127.

Východzí stav pre tieto zásahy:

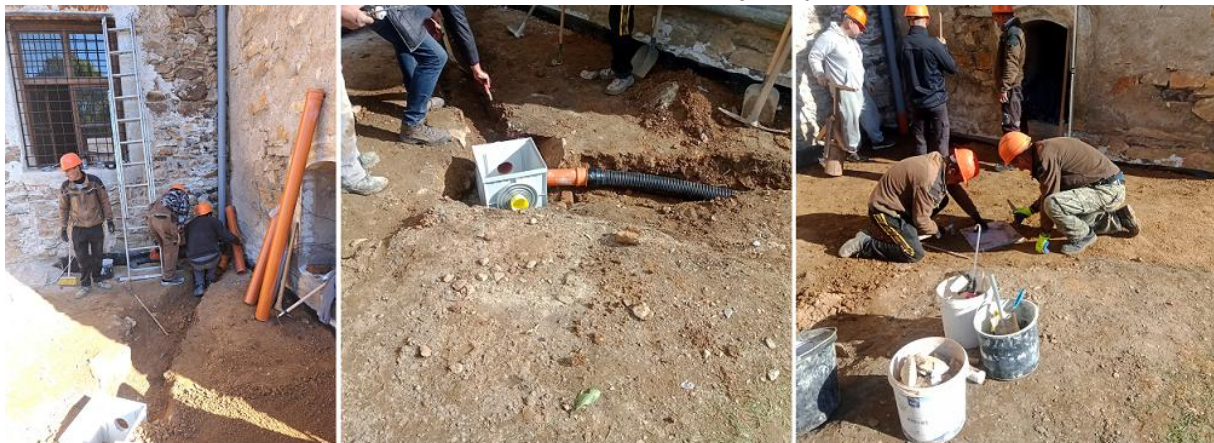
Úprava terénu a osadenie kanalizácie na odvod dažďovej vody zo zvodu:

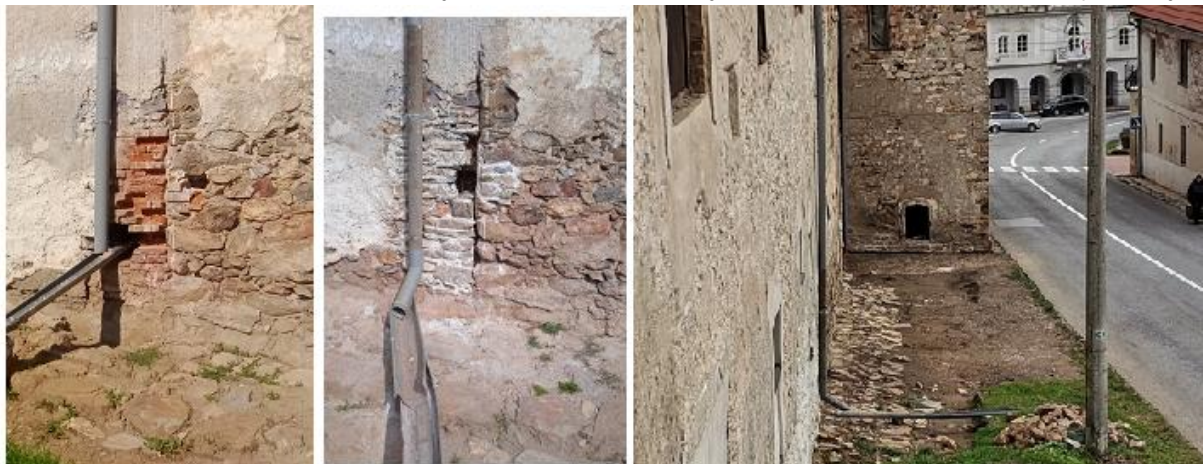
Obnova kamenného muriva s ponechaním vetracieho otvoru na prevetrávanie silno zasoleného muriva v M127, celkový pohľad na upravený priestor s torzom historickej dlažby:

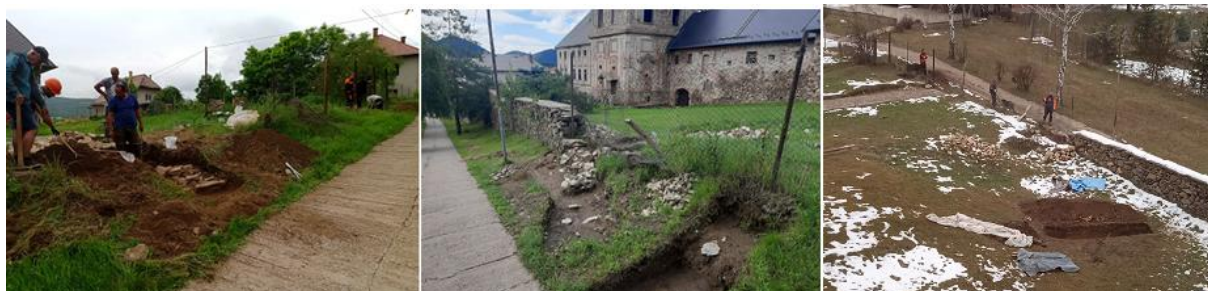
Obnova ohradného múru sa v sezóne 2022-2023 nekonala, nakoľko zistenia pri archeologickom výskume neboli podľa očakávaného. Je nutné ich zapracovať do výskumu a ďalšej dokumentácie pre obnovu ohradného múru.

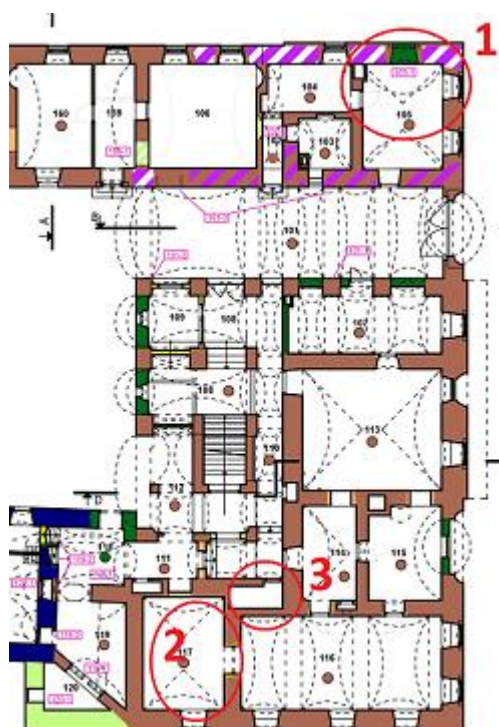
Doplnené zásahy v zmysle potrieb novej PD obnovy kaštieľa, podpisy zmlúv s architektami prebehli v októbri 2023 – archeologický výskum v troch miestnostiach:

1/ Prevenie podlažia historickej výplne špalety okenného otvoru a možnosti pre niveletu podlahy v miestnosti M 105 - overenie výšky rubu kamennej klenby suterénu
