Kaštieľ Coburgovcov v Jelšave

Správa o zrealizovaných prácach na obnove NKP v rámci NP Ľudia a hrady

Zrealizované práce – vyhodnotenie obdobia od 09/2022 do 12/2023:

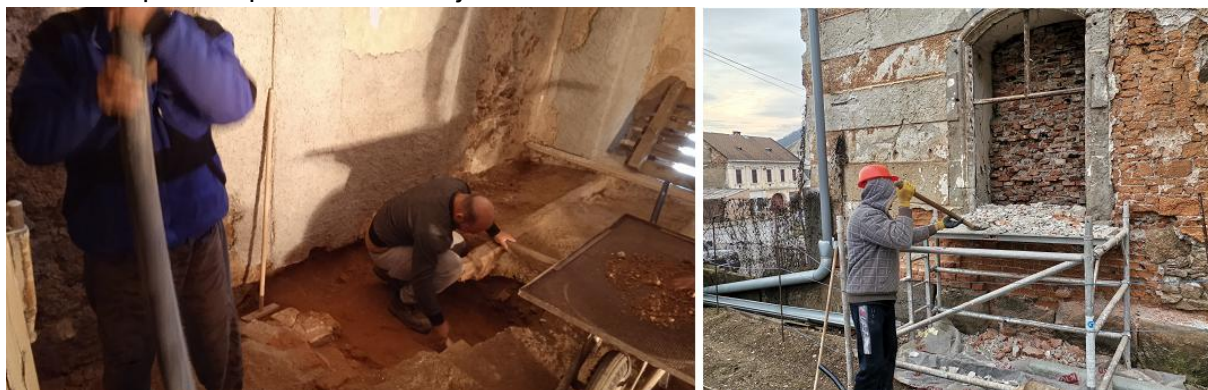
1/ Prevenie podlažia historickej výplne špalety okenného otvoru a možnosti pre niveletu podlahy v miestnosti M 105 - overenie výšky rubu kamennej klenby suterénu

Zásah 1/ - priebeh prác v interiéri aj exteriéri:

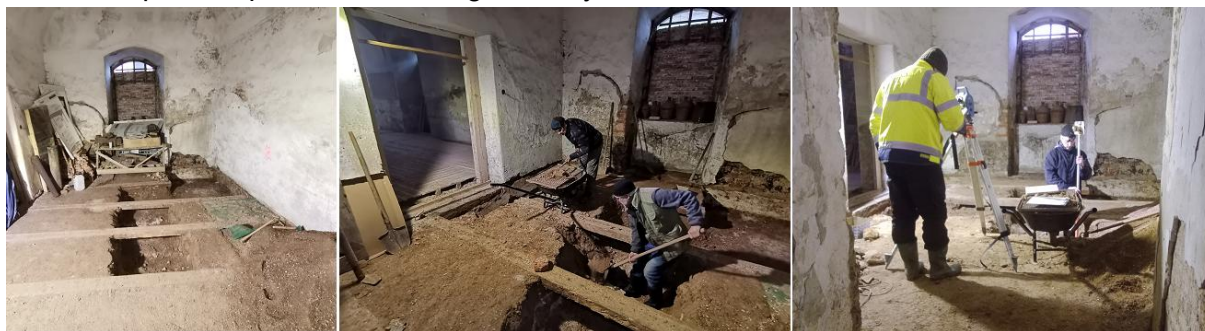
2/ Odborný radca KPÚ BB/pamiatkarka – archeologička predpísala preskúmanie miestnosti M117 za účelom preverenia výšky koruny základov renesančného múru v zásype pod podlahou.

Zásah 2/ - priebeh prác na archeologickom výskume:

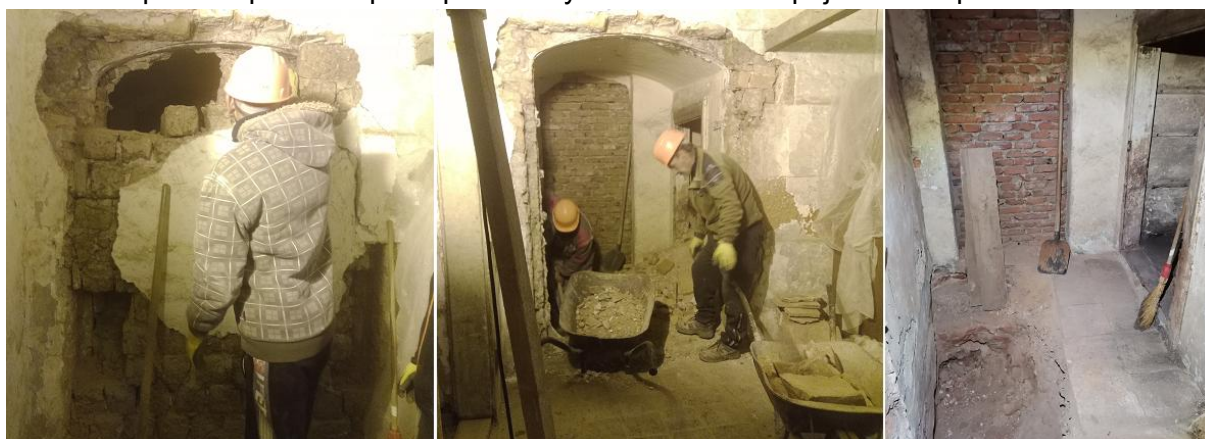
3/ Vybúranie zámurovky a s odstránením sutiny a navážky na preskúmanie pôvodnej nivelety podlahy a prezentácia/potvrdenie pôvodného vstupu do miestnosti M116.

Zásah 3/ - priebeh prác na sprístupnení a výskume nového spojovacieho priestoru:

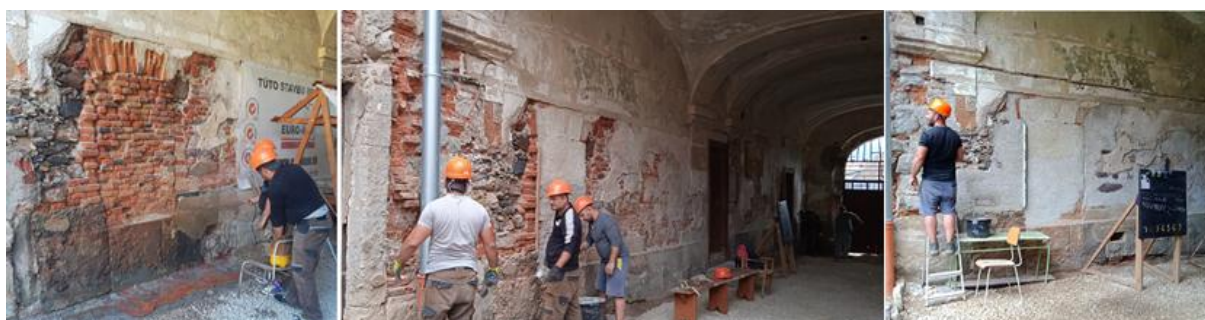
V mesiaci august 2023 sme týmto postupom ošetrili aj poškodené tehlové murivo v hlavnom prejazde s cieľom zachovať obrysy rôznych zámuroviek a čitateľných stôp iných stavebných úprav priestoru v minulosti. V niektorých miestach sme uvoľnené murivo po dôkladnom vyčistení dopĺňali kameňom alebo tehlou:

Pri viacerých zásahoch som spomínala nanášanie tzv. obetovanej/chudobnej omietky, ktorá pri nútenom (pravidelné zvlhčovanie) alebo prirodzenom zavíhaní na seba viaže soli z muriva a dosiahne sa tiež estetickjší vzhľad ako pohľad na poškodené, stále droliace sa tehly. Nejde o finálnu úpravu stien, ale o dočasné – sanačné riešenie, pričom pred finálnou obnovou omietok sa táto vrstva odstráni. Pred nanosením tzv. obetovanej omietky, ktorá je chudobnejšia na vápno ako bežná omietka, murivo vždy dôkladne mechanicky vyčistíme a následne vymyjeme vodou.

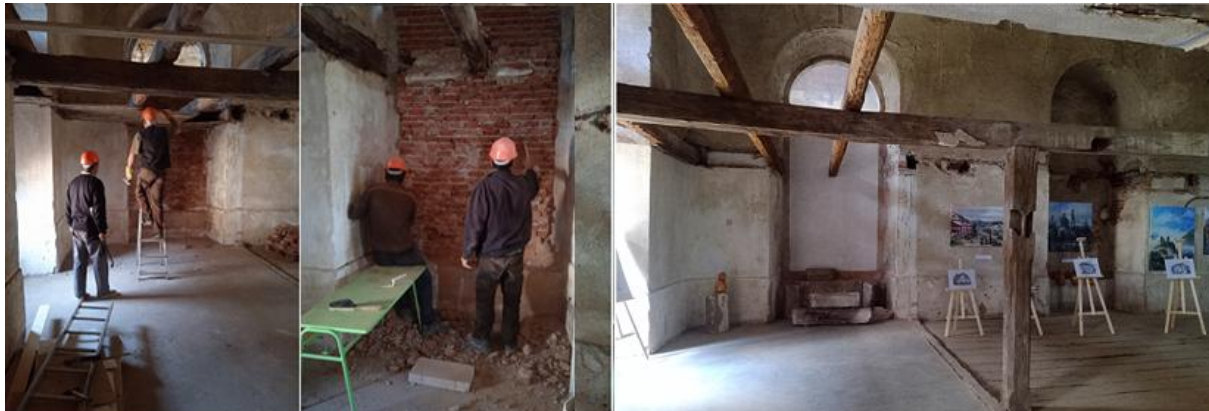
V mesiaci jún 2023 sme týmto postupom ošetrili aj výklenok vo veži kaštieľa.
Práce na odstraňovaní starých dosiek, ošetrovanie tráv torza sýpky z 19.stor. a sanácia historického výplňového muriva tak, aby bolo prezentované kamenné ostenie pôvodného barokového okna; výklenok a priestory sýpky po revitalizácii, vo výklenku prezentácia kamenných článkov nájdených v kaštieli, tzv. lapidárium:

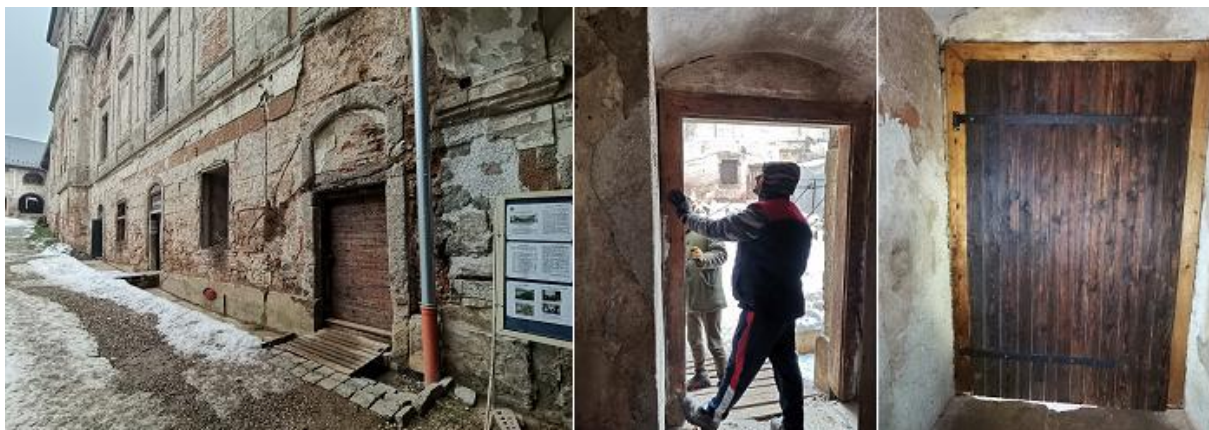
Osadenie a výroba dverí – v mesiaci december sme uzavreli priestor v rohu SV dvorovej fasády:
